## **Bericht zur Unfallanalyse**

**Atemschutznotfall 28.12.2017**

Amt für Brandschutz  
und Rettungswesen

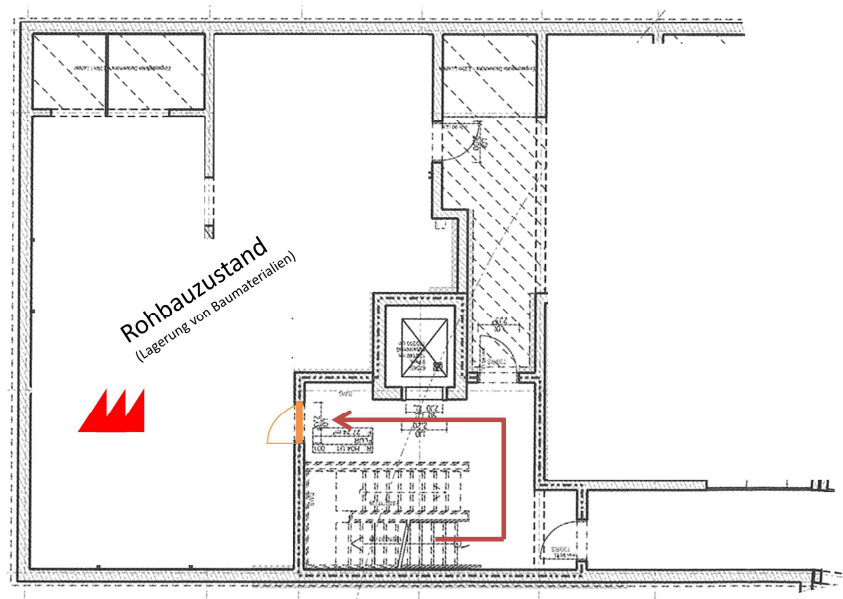
**Abbildung 3** - Grobskizze der Rohbausituation mit Brandraum (durch Bautür [orange] abgetrennt)

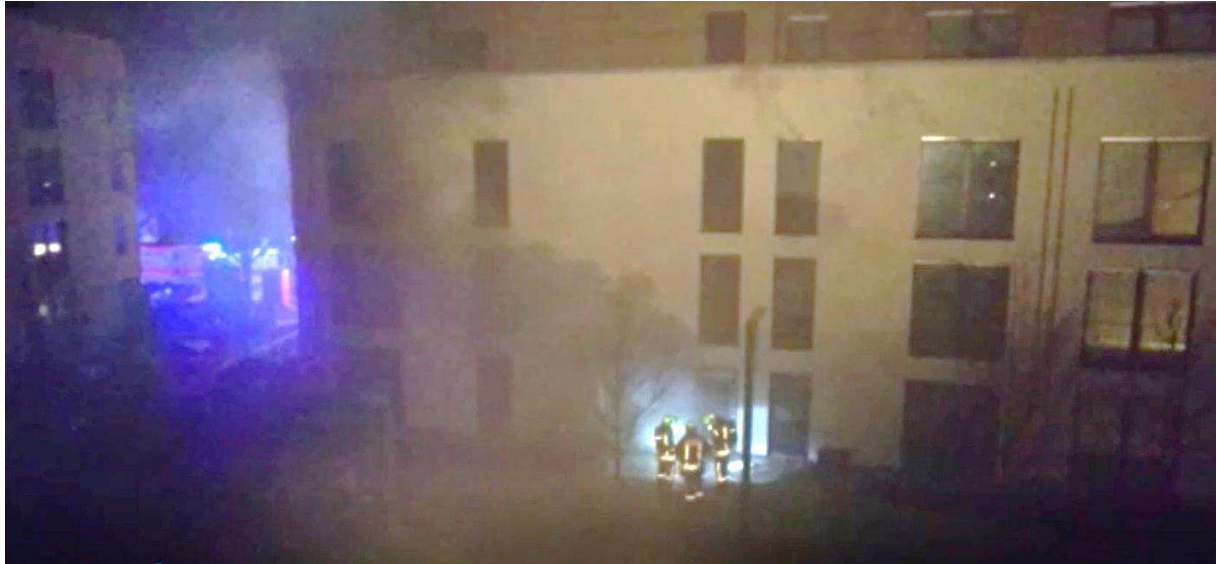
Die Rauchsicht war bodennah mit einer mittleren gräulichen Rauchfärbung und wenig Luftströmung. Eine Rauchableitung über den geöffneten Eingangsbereich fand zu Beginn des Einsatzes mit geringer Strömungsgeschwindigkeit statt. Es waren keine Anzeichen von einer großen Wärmeentwicklung vorhanden - Flammen waren ebenfalls nicht sichtbar.

**Abbildung 4** - Frühphase des Einsatzes mit deutlicher Rauchentwicklung aus dem Eingangsbereich, die Tür rechts neben den Einsatzkräften gehört schon zum zweiten Gebäude des Komplexes

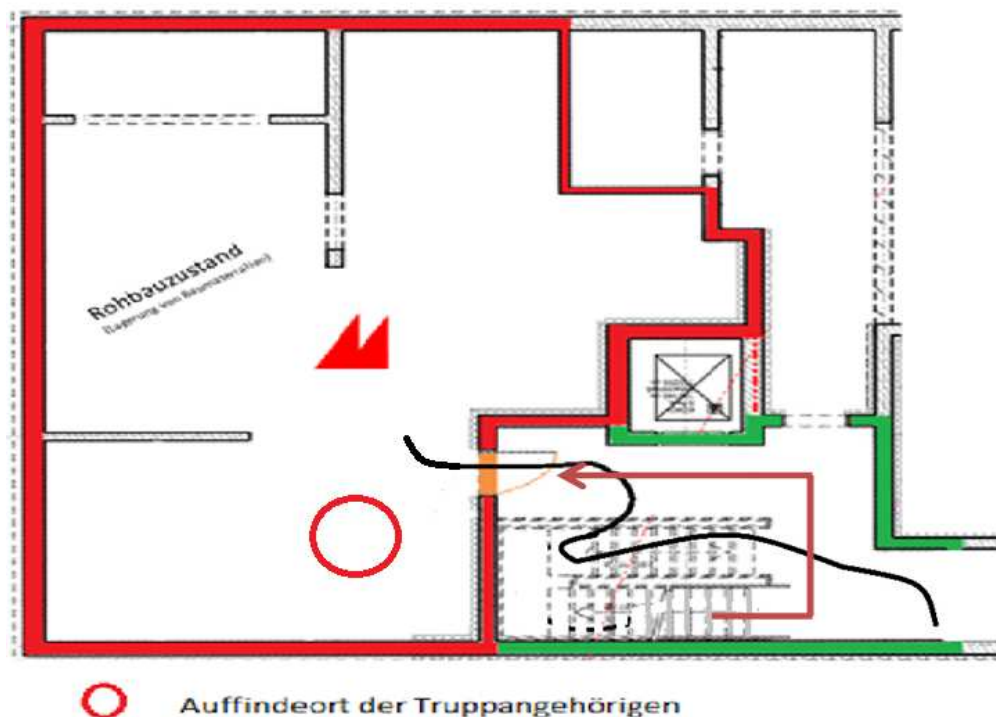
**Abbildung 5** – Grundriss des im Rohbauzustand befindlichen Kellergeschosses (Untergeschoss des Gebäudes). Der Hauptraum des Kellers wurde als Lagerfläche benutzt und war durch eine Bautür (orange) gesichert. Der Weg des Angriffstruppführers 1-1 vom Eingangsbereich über den Treppenraum ist durch den roten Pfeil gekennzeichnet, die verlegte Schlauchleitung [unter dem Treppengeländer auf direktem Weg] und Weg des Truppmann 1-1 in schwarz

Eine unmittelbare Abführung der Rauchgase und Wärme aus dem Keller war nicht möglich, da Kellerfenster oder -öffnungen nicht vorhanden waren.

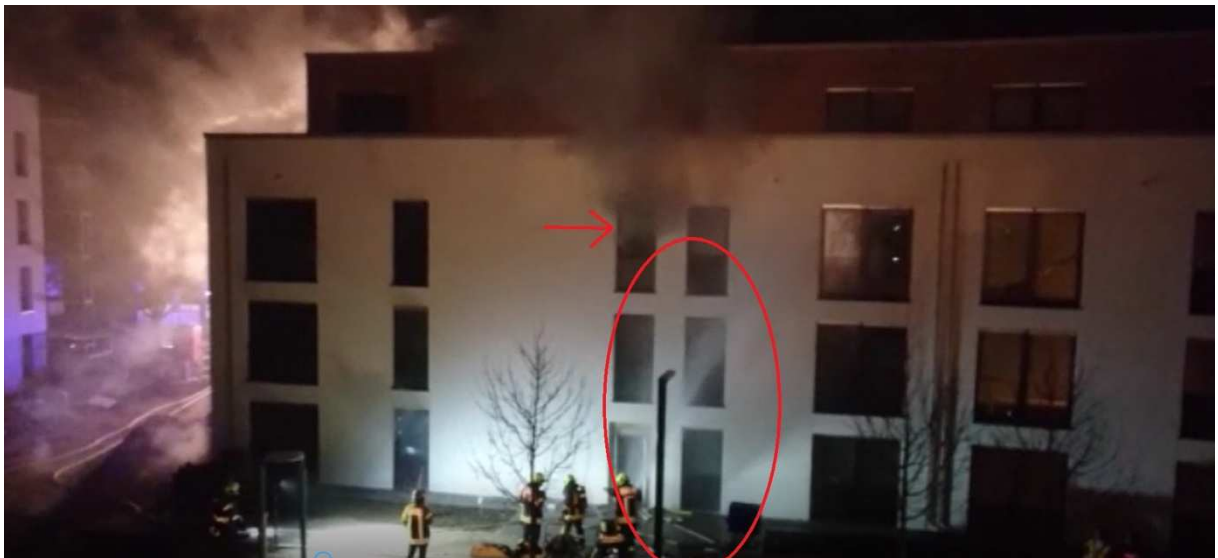
Der Trupp des 16-11 hat daraufhin ein Fenster im 2. OG des Treppenraumes eingeschlagen, um die Abluftöffnung zu schaffen. Dabei fielen Scherben auf den Schlauch des Angriffstrupps 1-11, der Schlauch wurde beschädigt und musste ausgetauscht werden.

**Abbildung 6** - Einsatzsituation kurz nach dem Einschlagen des Fensters im zweiten Obergeschoss, das zum Platzen eines Schlauches der Angriffsleitung geführt hat

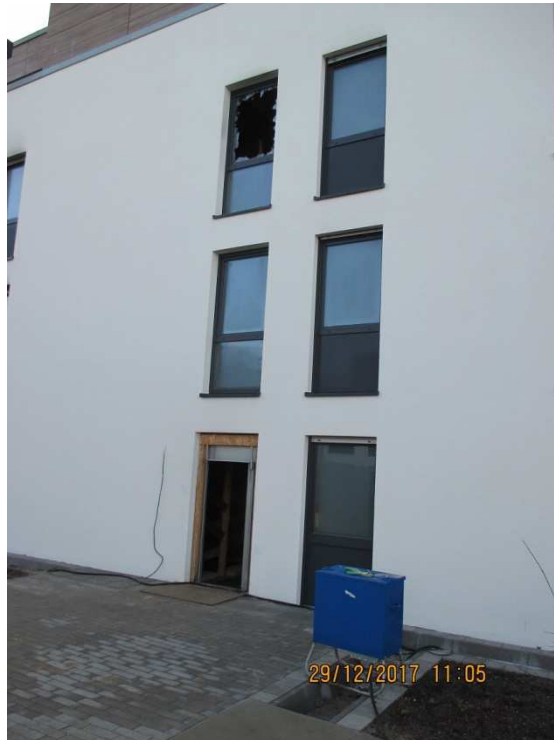
**Abbildung 7** - Eingangssituation mit eingeschlagenem Fenster nach dem Brandereignis

- zum einen hat das Einschlagen des Fensters (die Fenster verfügten noch nicht über Griffe) und die daraus resultierende Beschädigung des Schlauches mit Austauschfordernis dazu geführt, dass die Löschmaßnahmen unterbrochen werden mussten, bis der Schlauch getauscht war. Der verunfallte Angriffstrupp gab zwar an, hier die Bautür geschlossen zu haben, was die Ventilationsbedingungen verschlechtert haben dürfte. Allerdings hat die interventionsfreie Zeit dazu geführt, dass der Brand sich in dieser Zeit fortentwickelt hat.

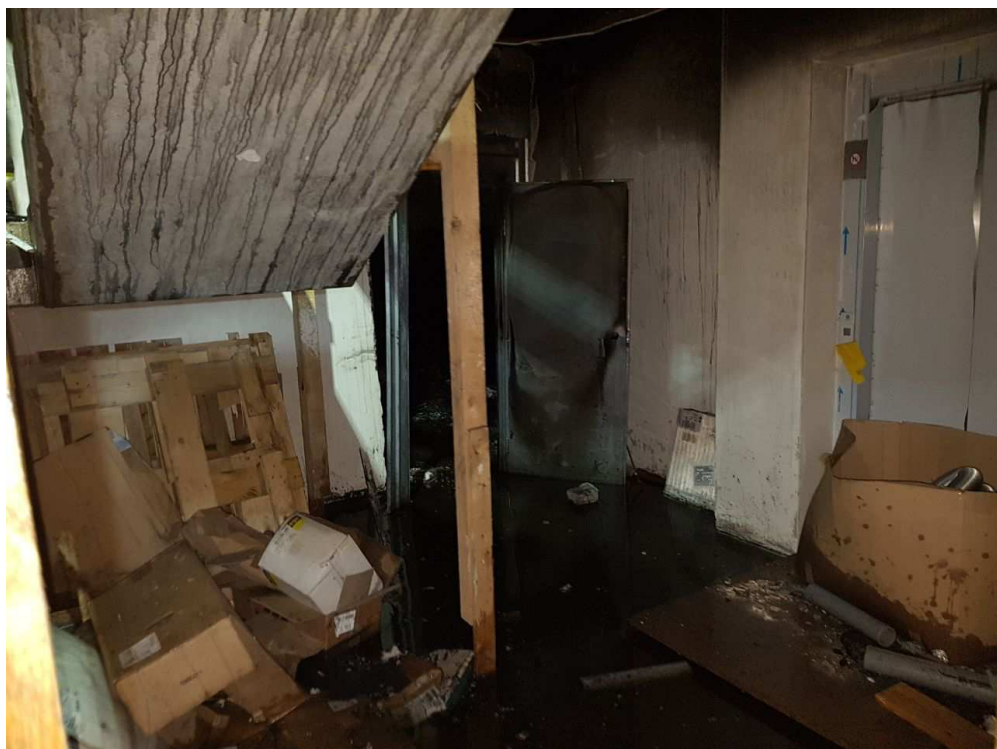
Beim Versuch, den Truppmann 1-11 weiter zu tragen, drehten sich der Truppmann 1-11 und der Truppführer 1-12 und fielen in die Nische unter den Kellertreppenabsatz. Der Truppführer 1-12 hatte Probleme, den Truppmann 1-11 aus dieser Zwangslage zu befreien, weil sich das PA vom Truppmann 1-11 in eine Rolle Bindedraht verfangen hatte.

**Abbildung 10** - Eingangsbereich zum Brandraum mit Treppenabgang im linken Bildbereich. In diesem Bereich hat sich auch der Angriffstruppmann im Draht verfangen. Die Wärmeeinwirkung auf die Brandtür lässt auf eine hohe Brandintensität schließen

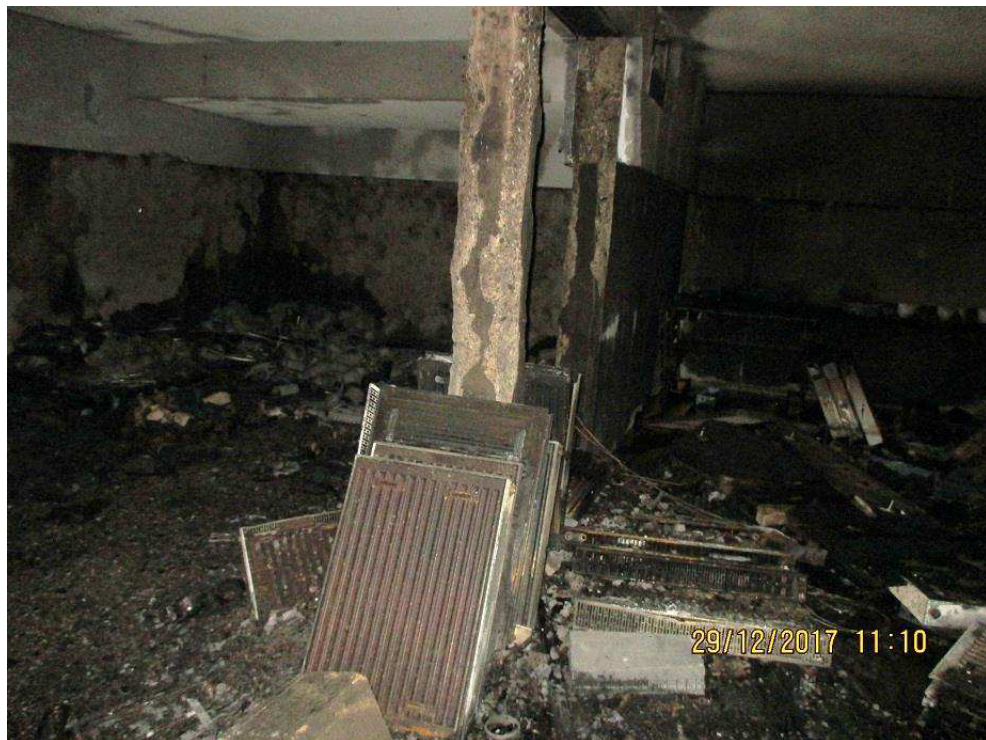
**Abbildung 12** - Brandraum nach dem Brandereignis - es ist deutlich die Fortentwicklung des Brandes und die deutliche Brandlast zu erkennen

Beide Sachverhalte haben den Unfall nicht unmittelbar ausgelöst (es gab auch keine beschriebenes/wahrzunehmendes Phänomen der extremen Brandausbreitung), allerdings haben beide Sachverhalte mit großer Wahrscheinlichkeit dazu beigetragen, dass die Fortentwicklung des Brandes stark begünstigt wurde, der das vorgenommene C-Rohr dann nicht mehr den ausreichenden Löscheffekt in der kurzen Zeit entgegensetzen konnte.

Der durch die Brandfortentwicklung hervorgerufene Temperaturanstieg und die damit einhergehende Wärmebelastung, die von den Trupps bereits im Einsatzverlauf über Funk geschildert und im Nachgang von den Beiden als unerträglich sowie Ursache für den Orientierungsverlust genannt wurde, führte letztendlich zu den schweren Verbrennungen bei dem einen Kollegen und zur Abnahme des Lungenautomaten mit anschließender schwerer Intoxikation beim anderen Kollegen.

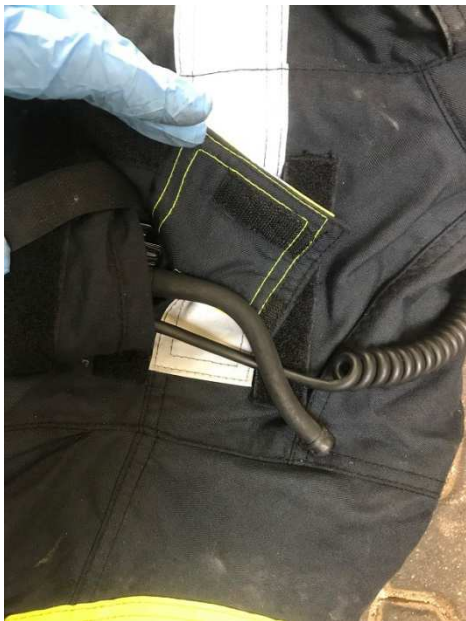
**Abbildung 13** - Die erhebliche Wärmeeinwirkung lässt sich auch an der durch Wärmeeinwirkung verbogenen Antenne erkennen

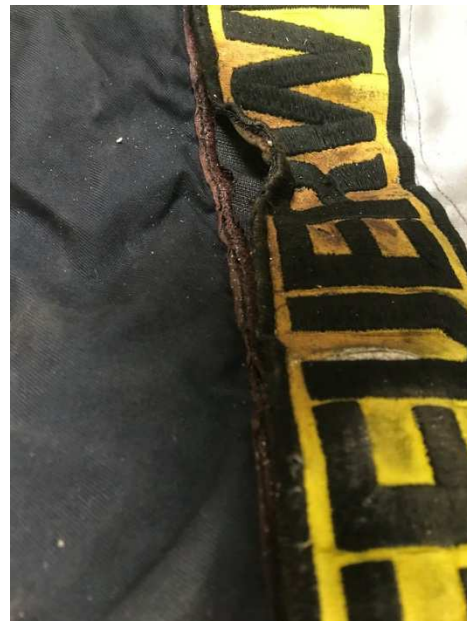
Der Truppführer 1-11 erlitt durch das Unfallereignis drittgradige Verbrennungen an Armen und Oberkörper. Der Truppmann 1-11 erlitt eine schwere Rauchgasvergiftung, die mit einem mehrwöchigen Koma und Muskelabbau einherging. Der Truppmann befand sich in einem sehr kritischen Zustand (bevorstehendes Multi-Organversagen), zusätzlich erlitt er leichte Verbrennungen.

**Abbildung 14** - Durch thermische Einflüsse beschädigte Brandschutzkleidung
