Brand Schulzentrum Rankestraße 13.05.2025

Fachbereich Feuerschutz · Rettungsdienst
Abteilung 37.2 Einsatzplanung · Ausbildung
Abteilung 37.5 Vorbeugender Brandschutz

Schulzentrum Rankestr. 4-6

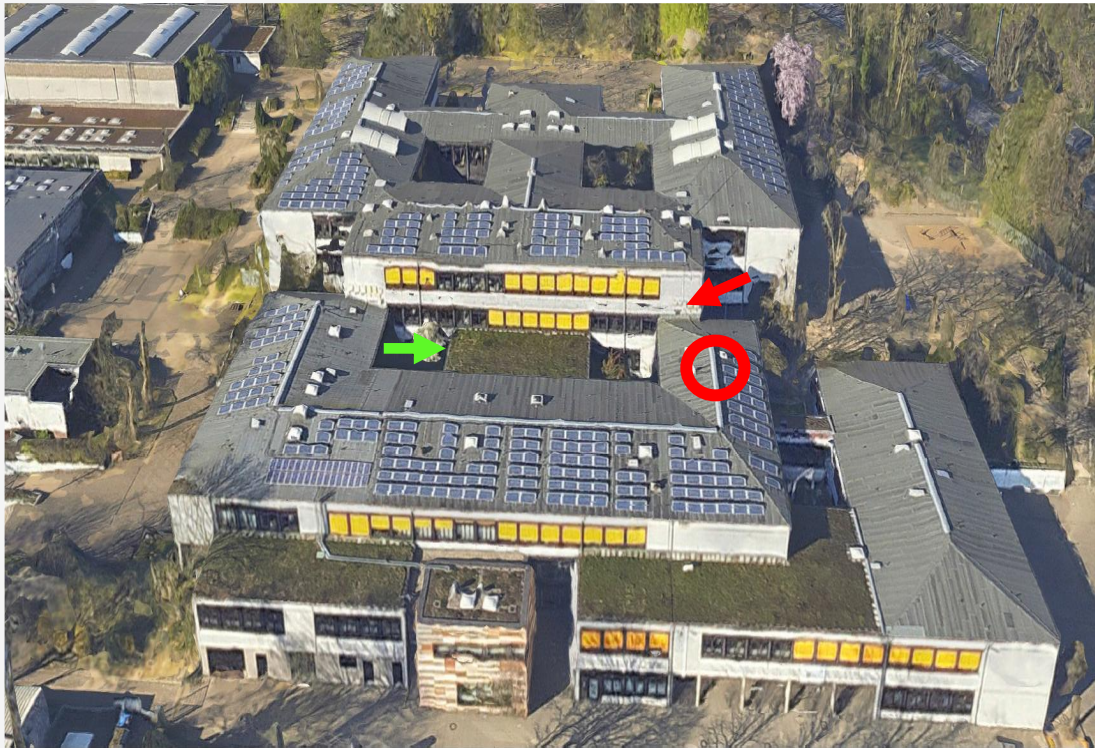
Brandausbruch

- **Räumungssignal der BMA läuft**
- **anwesend 2 Hausmeister und 4 Raumpflegerinnen; keine Schüler mehr**
- **Entwickelter Dachstuhlbrand über Ebene 3 (Südgebäude)**
- **Auslösung des Wechselrichtertrennschalters am FIZ durch die Feuerwehr**
- **Bei Aufstellung der Drehleiter auf Südhof zunächst nur Brand von ca. 50 m² Fläche erkennbar; wenige Sekunden später südliches Dach im Vollbrand**

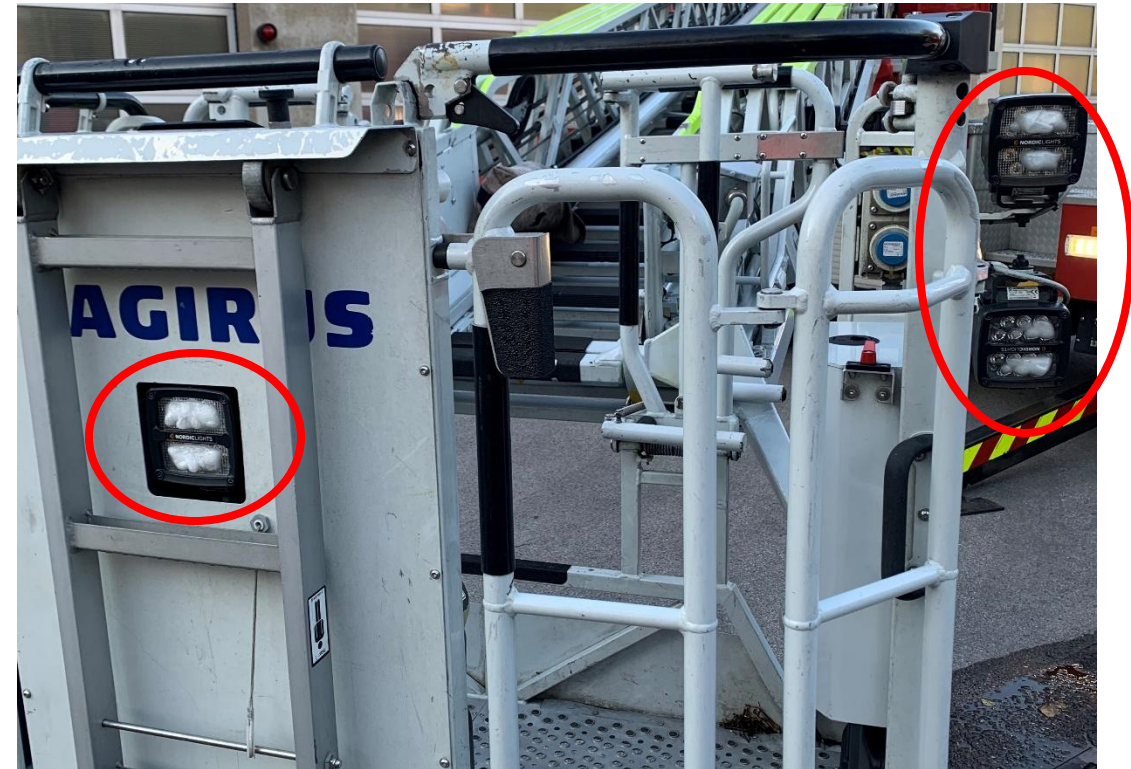
Immense Wärmestrahlung

- **Führer DLK im Korb erleidet Verbrennung am Unterarm**
- **Rückzug der Fahrzeuge vom Westlichen Schulhof (EA 2) auf den Wendehammer Rankestraße**

Beschädigungen durch Wärmestrahlung am Korb der Drehleiter

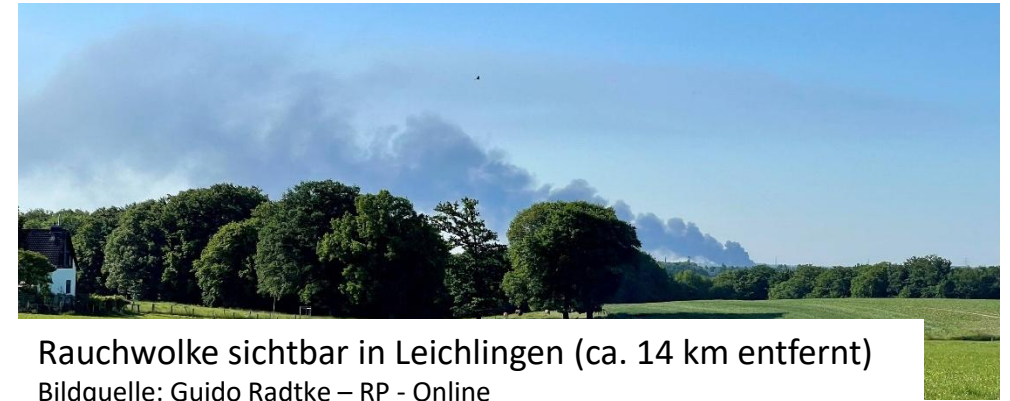
Deutliche Rauchwolke bis weithin sichtbar

Rauchwolke sichtbar in Leichlingen (ca. 14 km entfernt)
Bildquelle: Guido Radtke – RP - Online

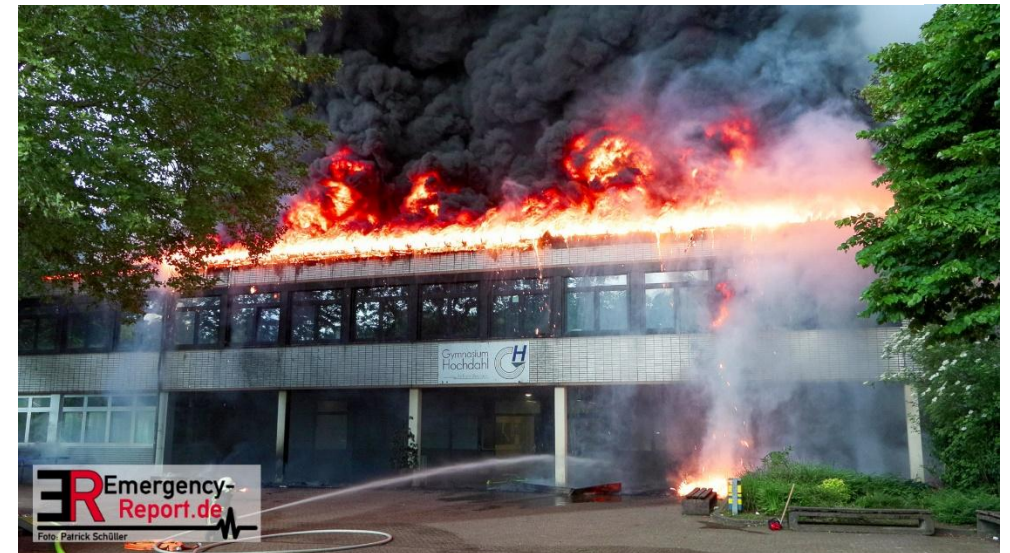
Brennend abtropfende und fallende Bauteile entlang Traufe und im Innenhof

Brennende Bauteile stürzen von Traufe
Bildquelle: Patrick Schüller – Emergency Report

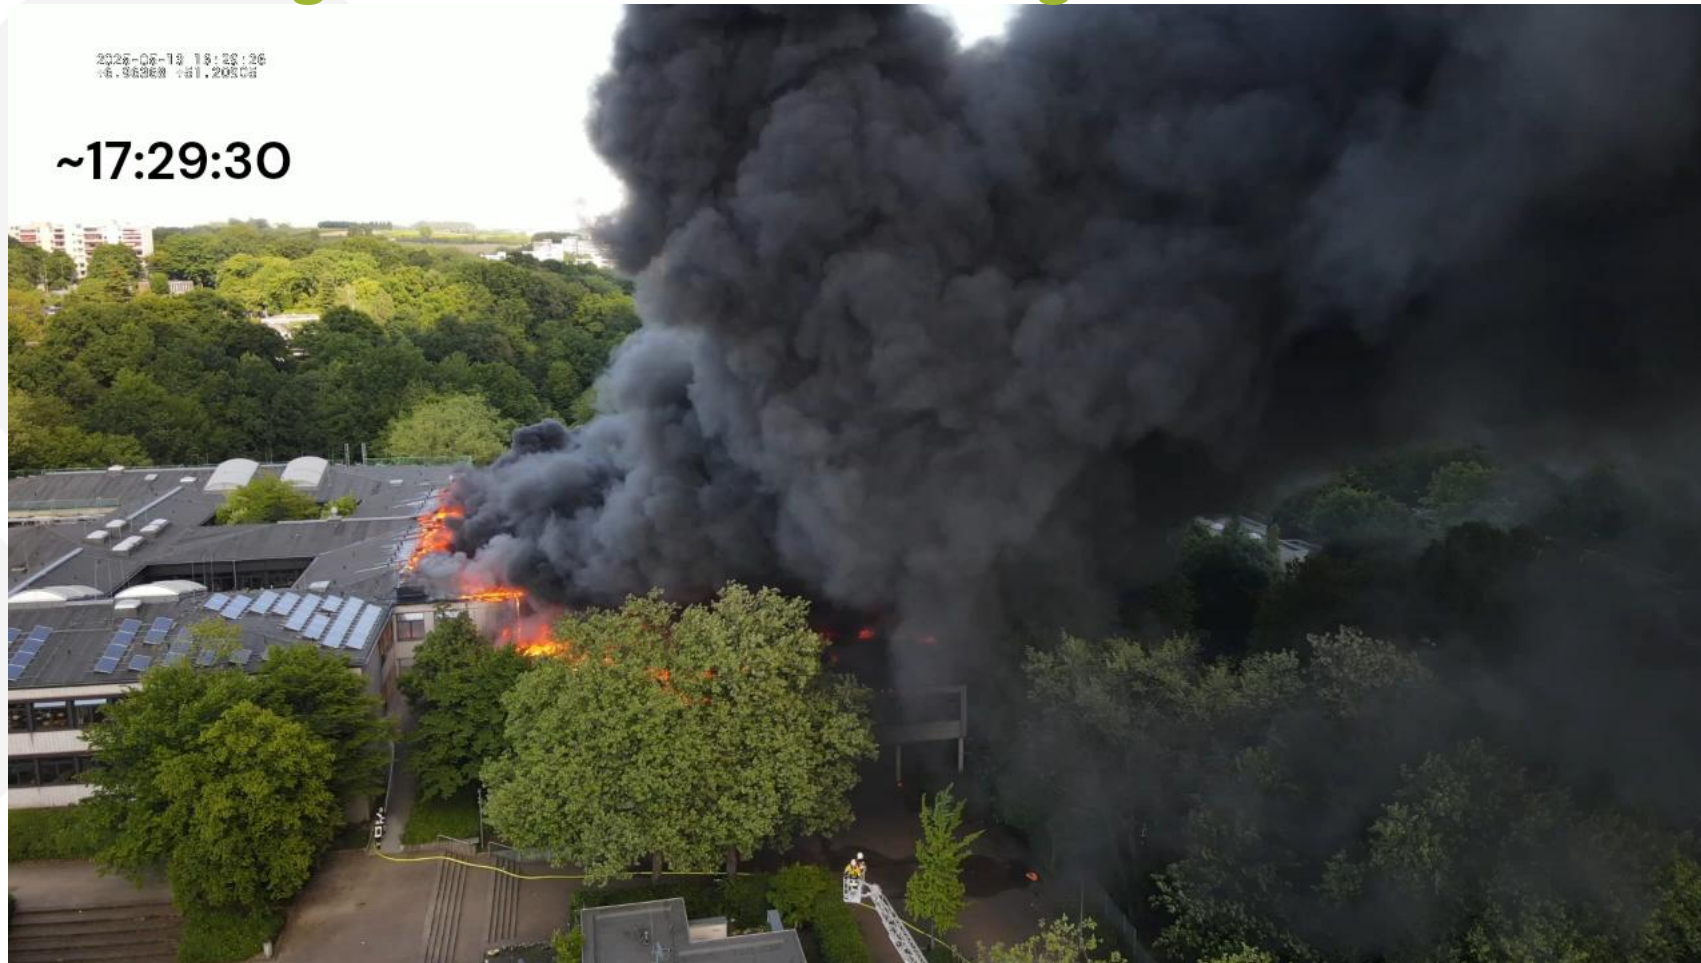
- **Eröffnung EA 3: Brandbekämpfung Nordseite (Riegelstellung)**
 - 3 LF20, Teleskopmast
 - Aufbau Riegelstellung am Dach mittels Wenderohr
 - Zwischenzeitlich Ausbreitung des Brandes auf das Dach des Nordgebäudes über die Ostseite
 - Instellungbringen des TM aufgrund Wärmestrahlung nicht mehr möglich
 - Außenangriff mit B-Rohr, Schutz der Vegetation mit 4 C-Rohren

Brandausbreitung auf das Dach des Nordgebäudes

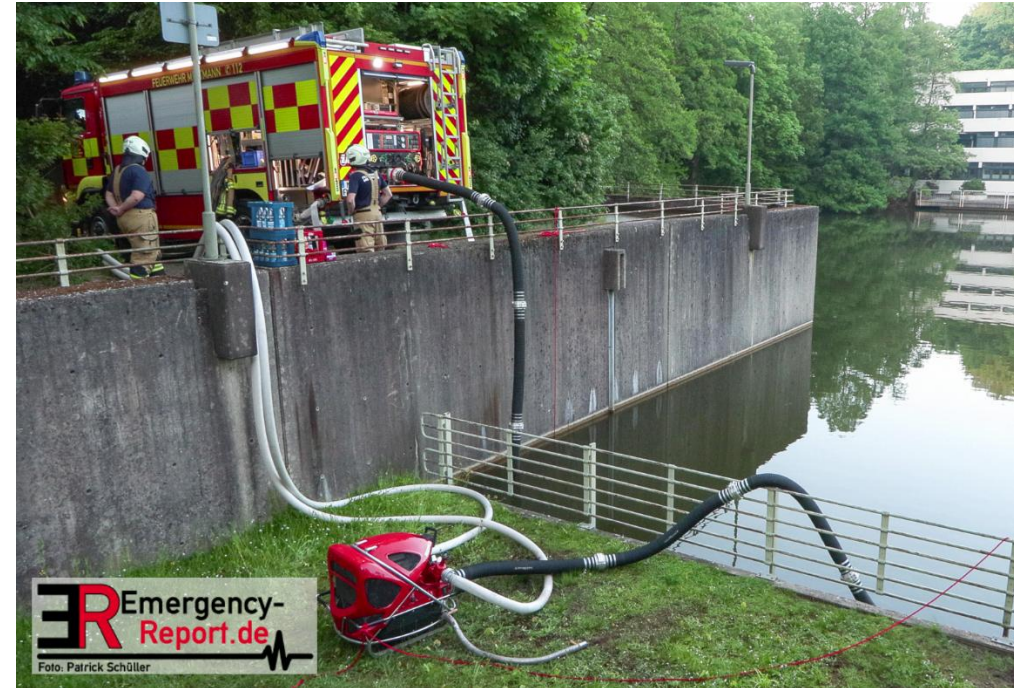
Braunfärbung im Trinkwasser

- **Hohe Wasserabgabe**
 - Zeitweise 3 Wenderohre über DLK bzw. TM, 3 mobile Werfer, 5 B-Strahlrohre und weitere C-Rohre (über 10.000 l/min) aus 2 Versorgungsleitungen (Rankestraße und Haaner Straße)
 - Stadtwerke mussten zwischenzeitlich Leitungen spülen
- **EA 4:**
 - Wasserversorgungszug Nord – ELW1, 2 TLF 4000, AB-Tank (10.000 l Wasser), LF20KatS, SW2000, GW-L2
 - **Aufbau Saugstelle mit Fahrzeugpumpe und abgesetzter Pumpe am Stadtweiher**
 - Versorgung Rankestraße (AB-Tank als Pufferbehälter) mit 4 B-Leitungen

Wasserentnahmestelle Stadtweiher
Bildquelle: Patrick Schüller – Emergency Report

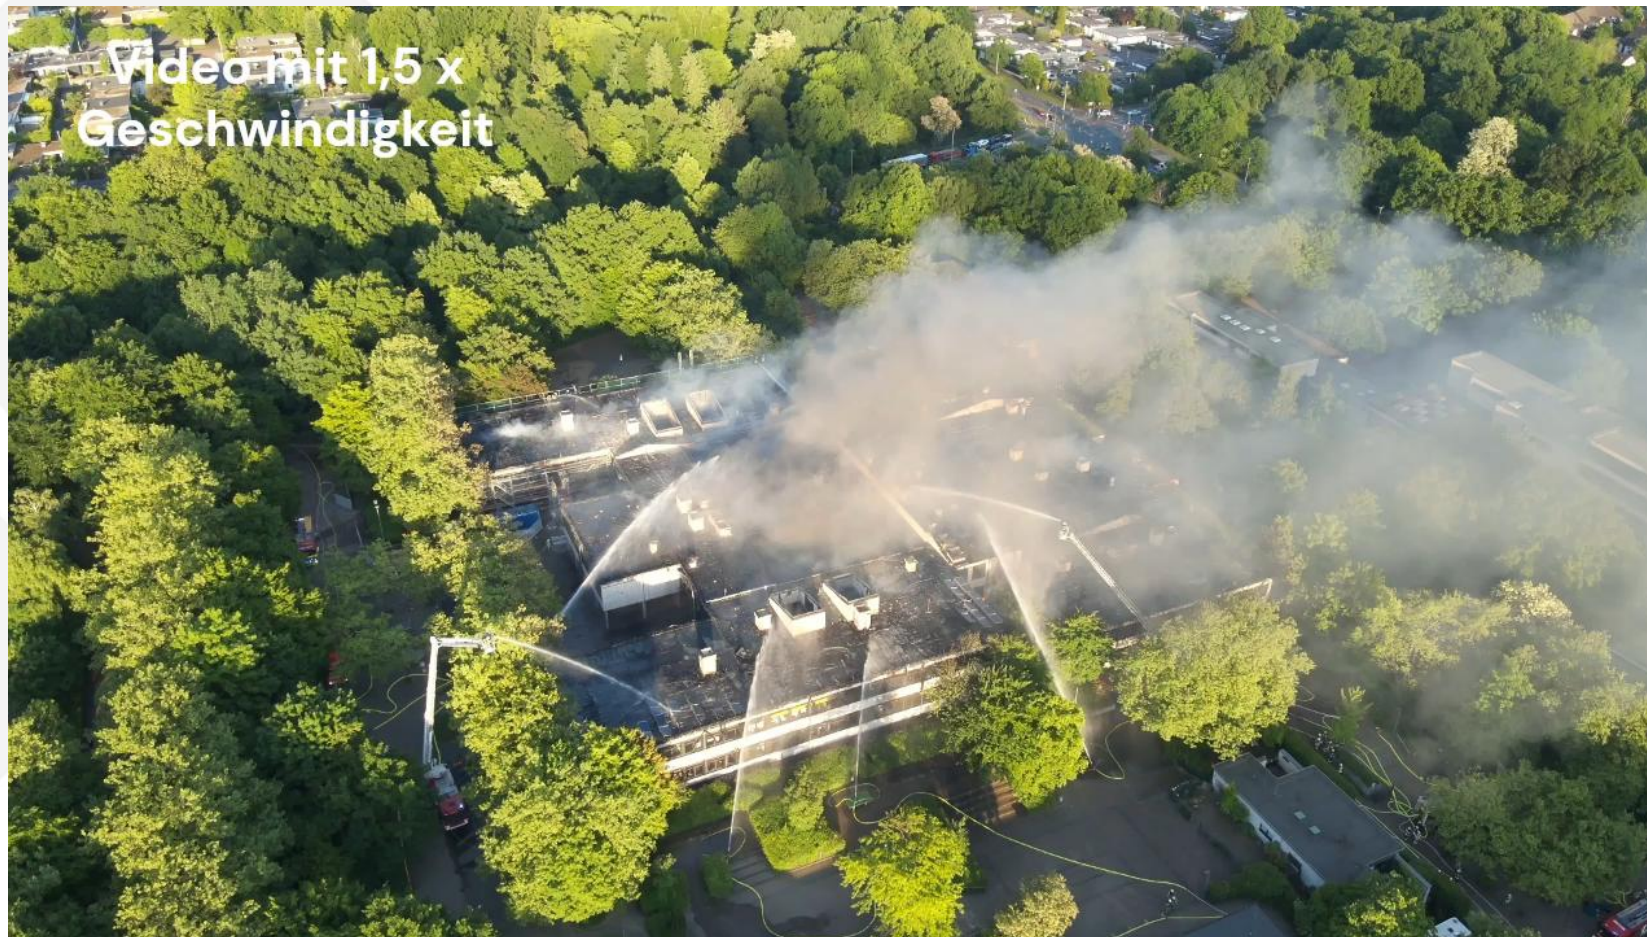
Feuer außen unter Kontrolle, Innenangriff läuft ab ~19:30 Uhr

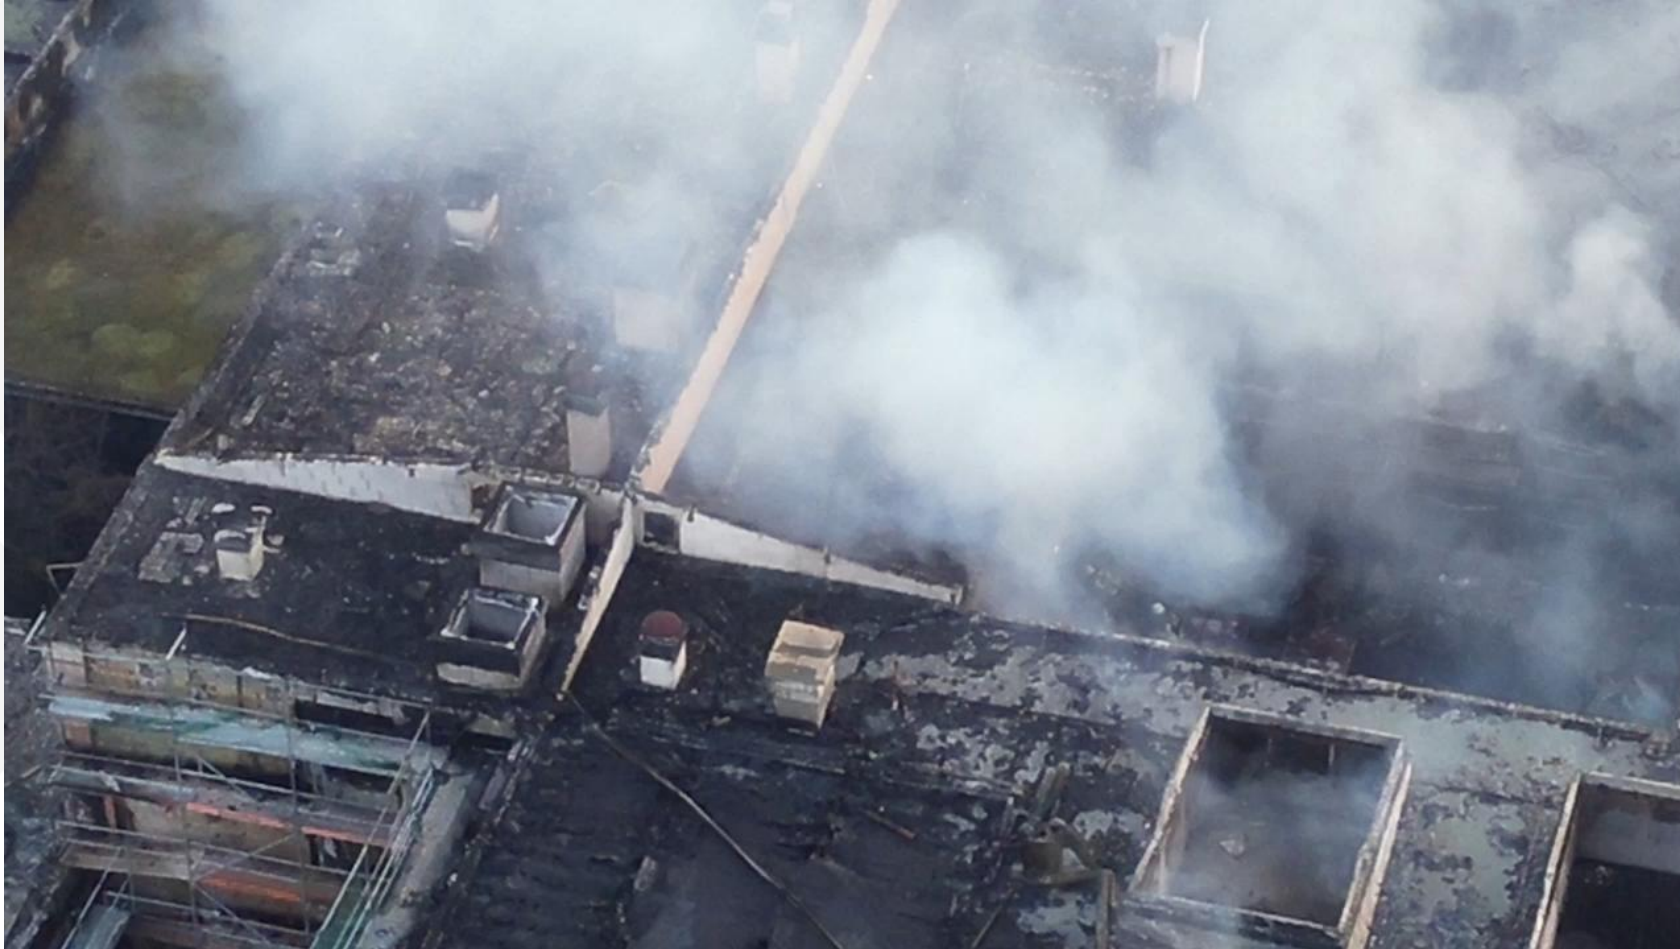
- **Brandschutt in Innenhöfen – Schlauchplatzer**
 - Brandgeschehen im Nordgebäude konzentriert um Innenhöfe
 - Angriffsweg nicht nutzbar, wegen des Brandschutts
- **Aufstellflächen für Drehleitern**
 - Baurechtlich bei Schulen nicht vorgesehen
 - Aufgrund von Hanglage und Treppen konnte die Ostseite gar nicht und die Westseite nur eingeschränkt erreicht werden
- **Feuer breitete sich unter der Dachhaut aus**
 - Intakte Dachhaut hält Wasser vom Brandherd ab

Schlauchplatzer bei Angriff über Innenhof 6

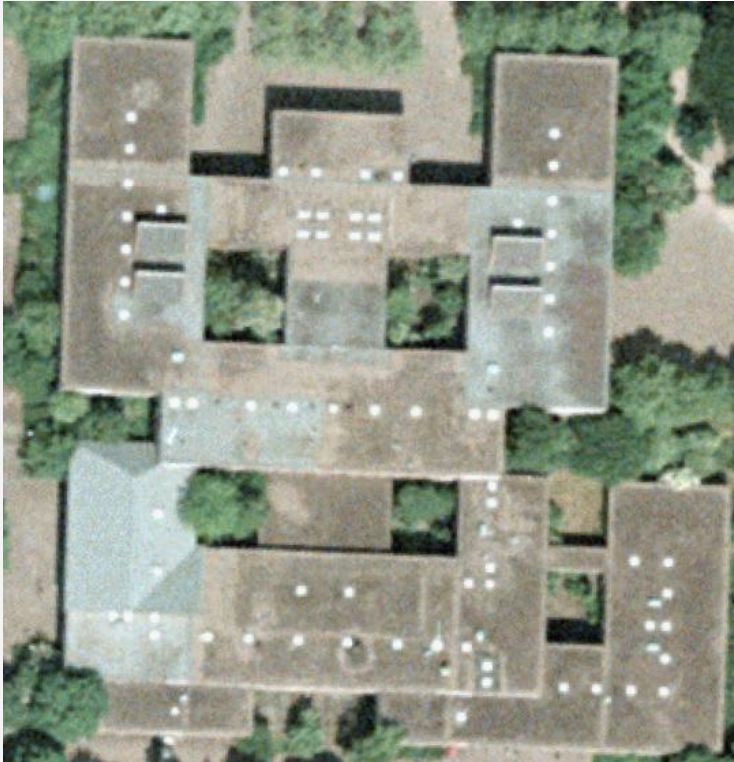
Luftbild 1999 Flachdach

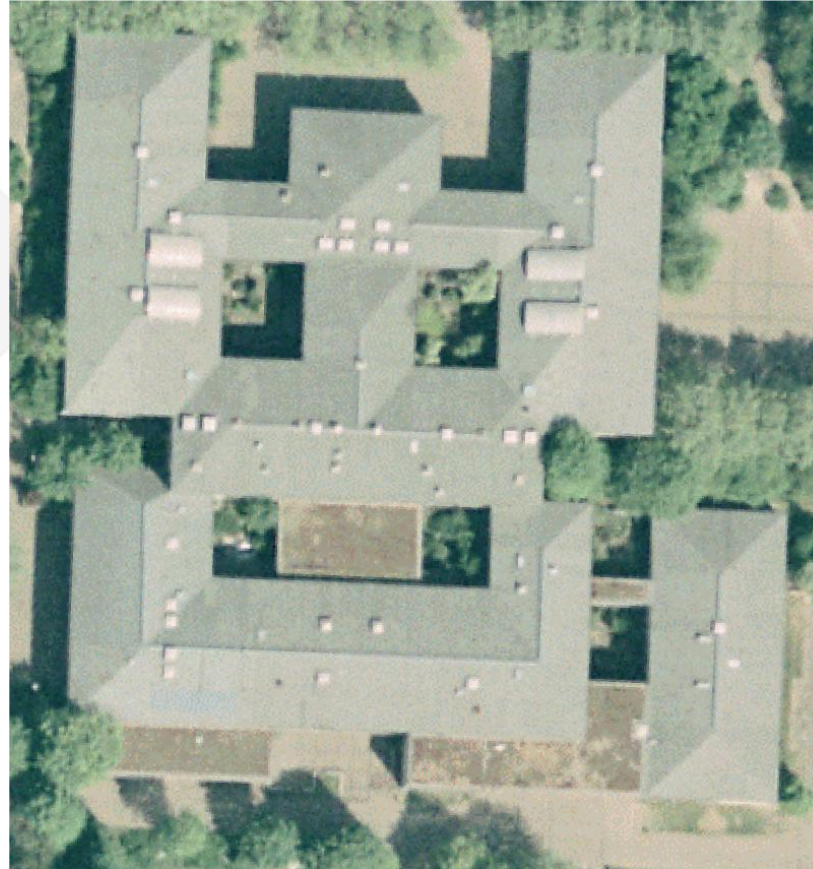
Luftbild 2007 Walmdach ca. 15° Neigung

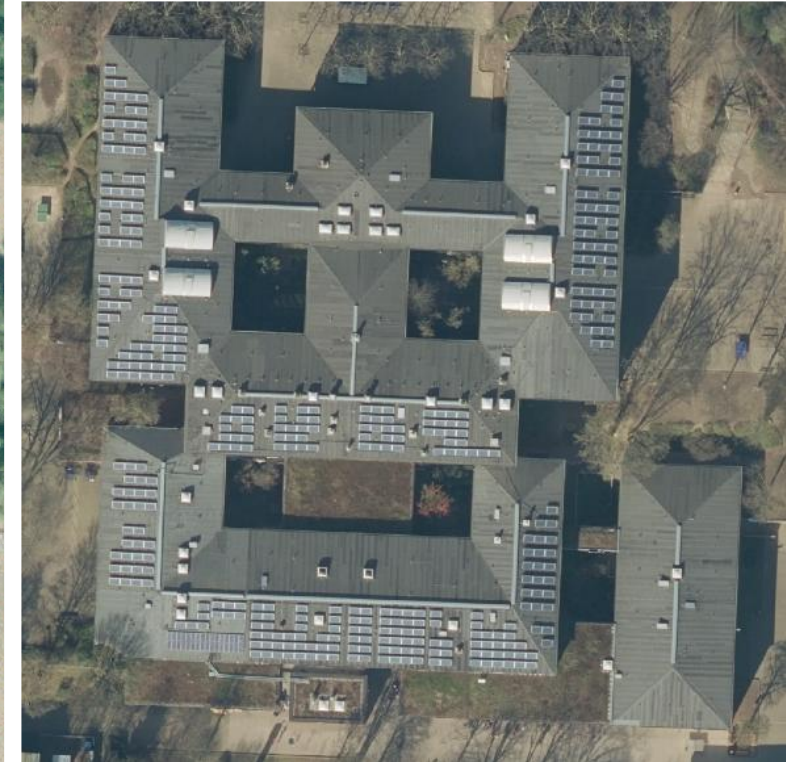
Luftbild 2013 PV-Anlage
