# Großeinsatz in Kamen

## „Wasserkurl 09.-14. Juli 2009“

[Schürmann-Kindmann und Partner  
Dipl.-Ing. Josef Haddick]

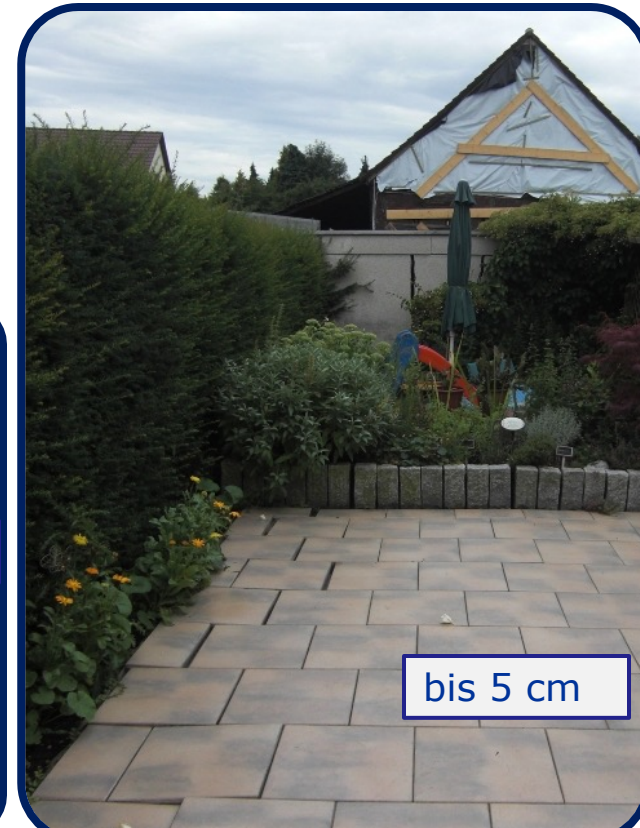
# Horizontale Erdverschiebung

bis 10cm

bis 4 cm

bis 7cm

bis 8cm

bis 5 cm

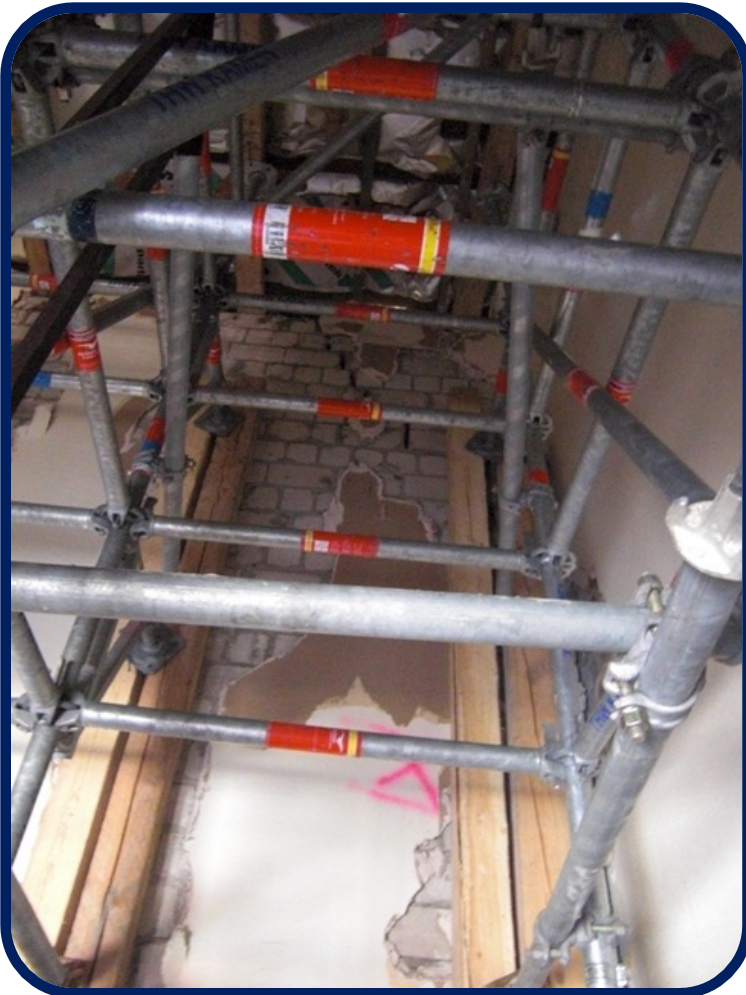
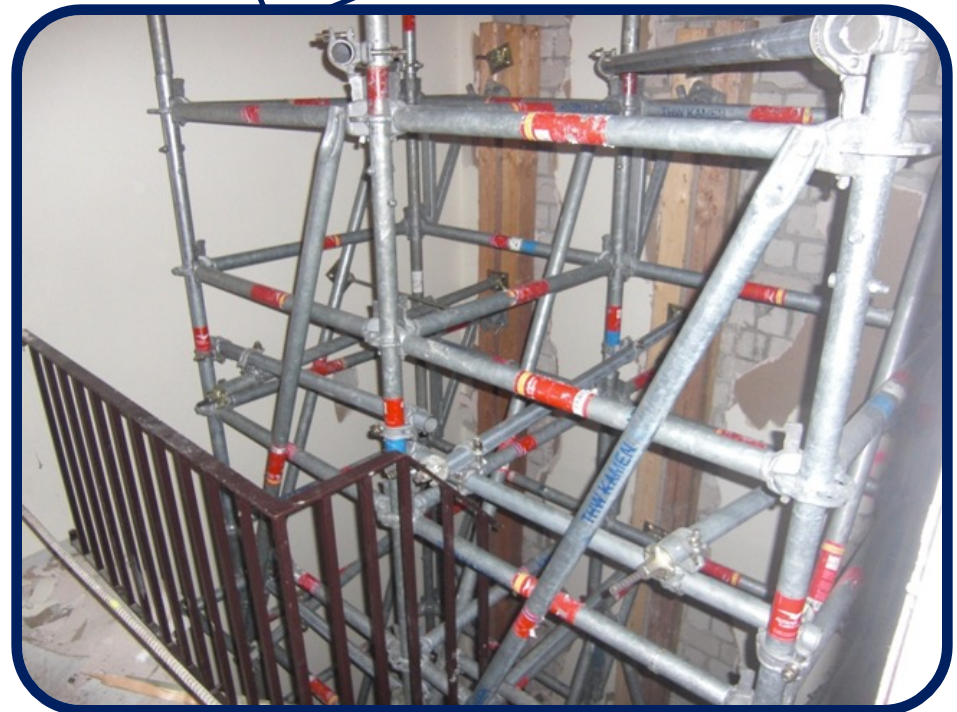
## Haus 8, Sicherung der Scheune II

**räumliche  
Aussteifung**

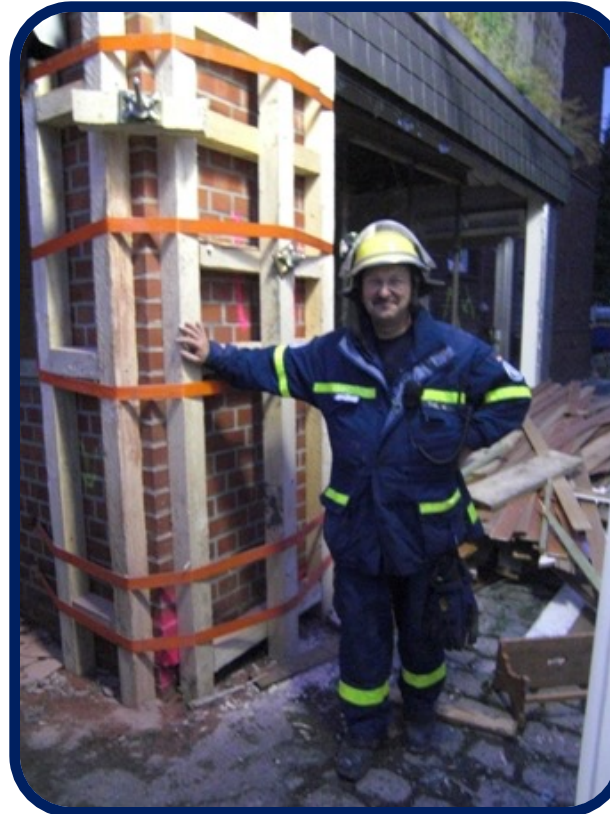
## Haus 8, Abstützen mit Holzkorsage

**Einsatz  
3,2 cm**

**bis jetzt  
3,8 cm**

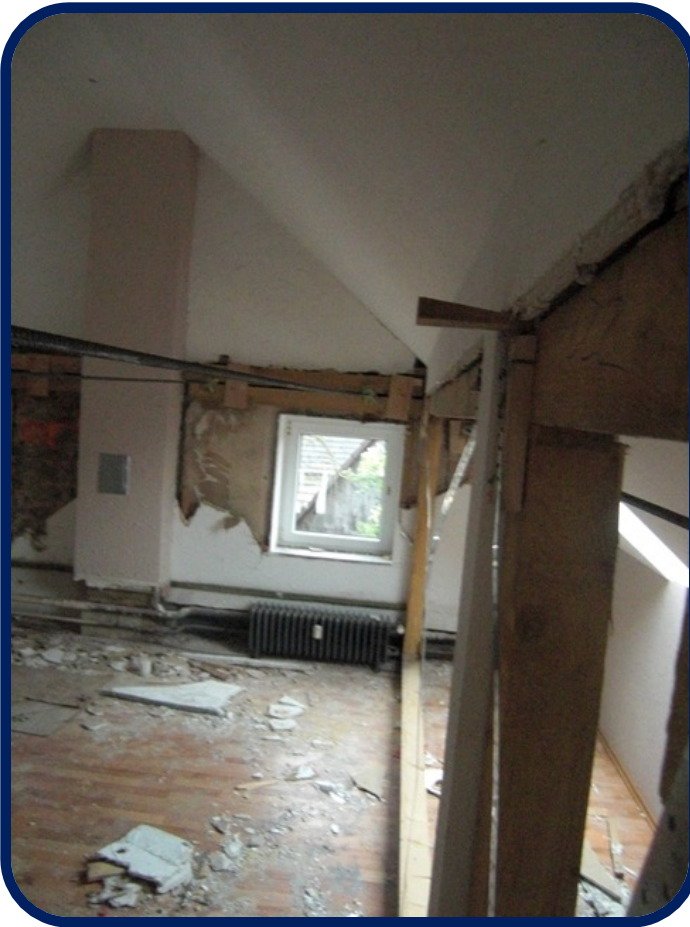
## Haus 8, Giebelsicherung Haupthaus

Dachsparren  
hebt ab!

Der Giebel  
kippt!

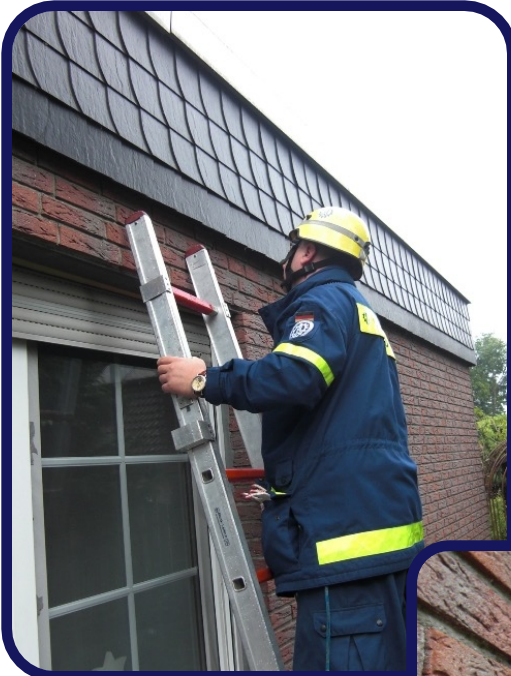
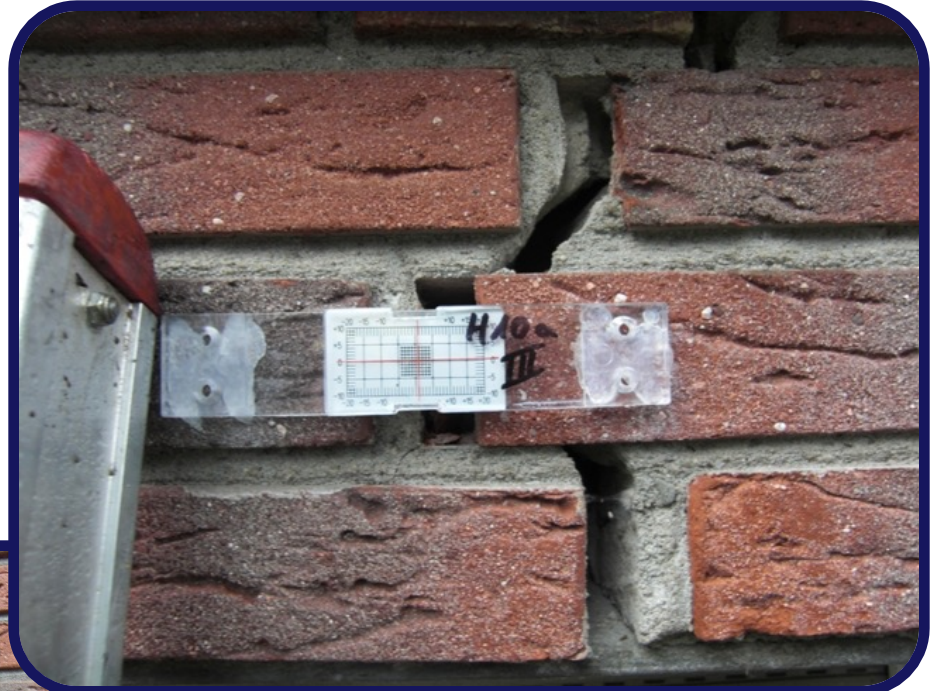
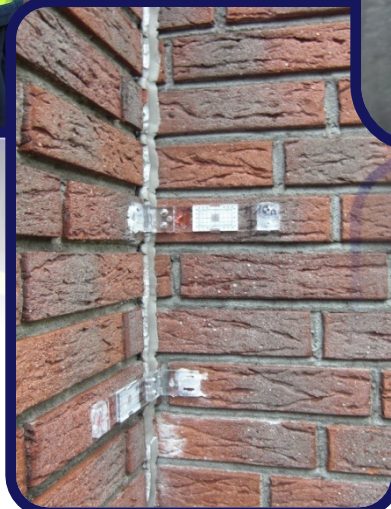
## Schadensbilder Haus 10a, außen

Erstrisse 1,2 cm und Erweiterung  
0,5 cm = 1,7 cm Verschiebung!

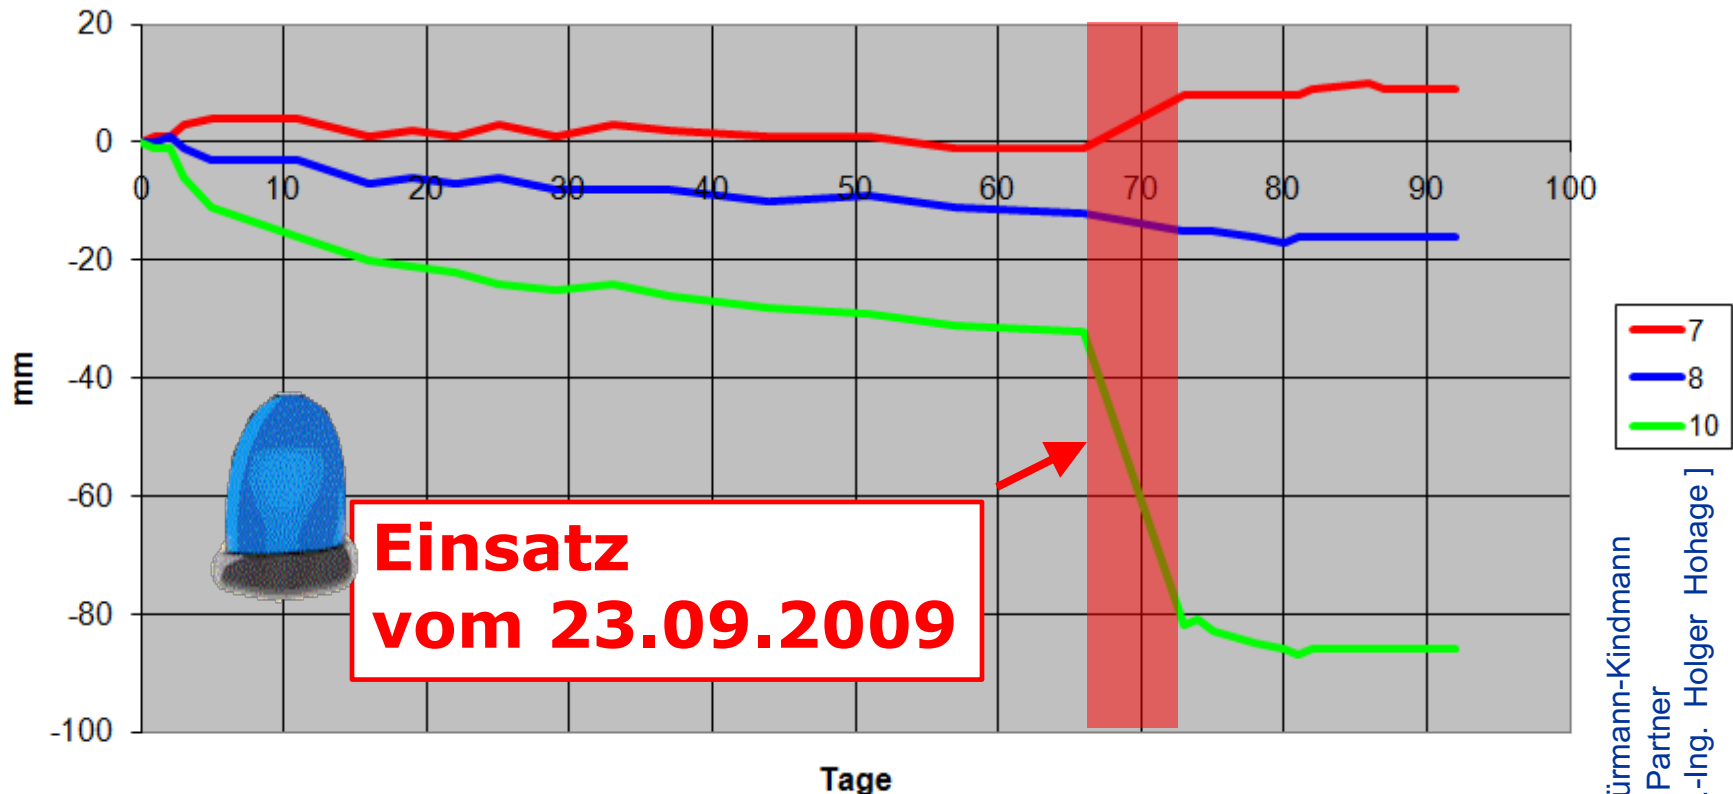
# Setzungen im Baugrund Langzeitbetrachtung

Neubau

$\Delta = 5\text{cm}$   
in einer  
Woche
