# ABC-Einheiten im Kreis Paderborn

Kampfmittelfund Hövelhof

28. Juli 2020

Einsatzabschnitt ABC

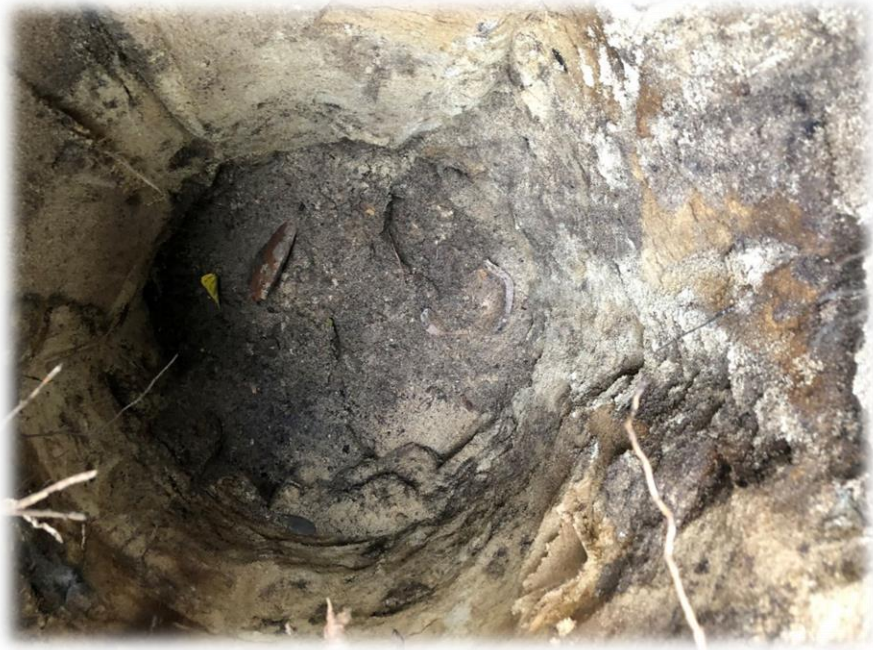
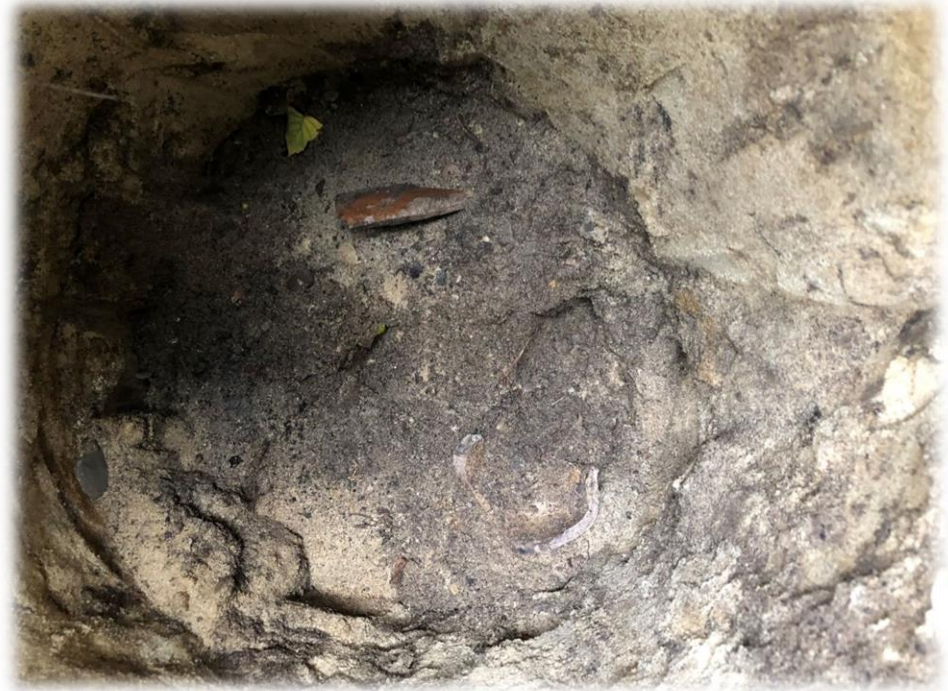
## Ergebnisse des Erkundungstrupp

- Keine Messwerte mit IMS oder X-am 5600
- In einem 50 – 80 cm tiefem Loch sind Ton-Scherben zu erkennen.
- Vermutlich handelt es sich um ein altes Abwasserrohr.
- Die Bilder des Erkundungstrupp zeigen das Loch sowie die beschriebenen Tonscherben.
- Die Bilder werden im ELW2 auf einem größeren Monitor durch die Fachberater ausgewertet.
- Die Vermutung könnte richtig sein.

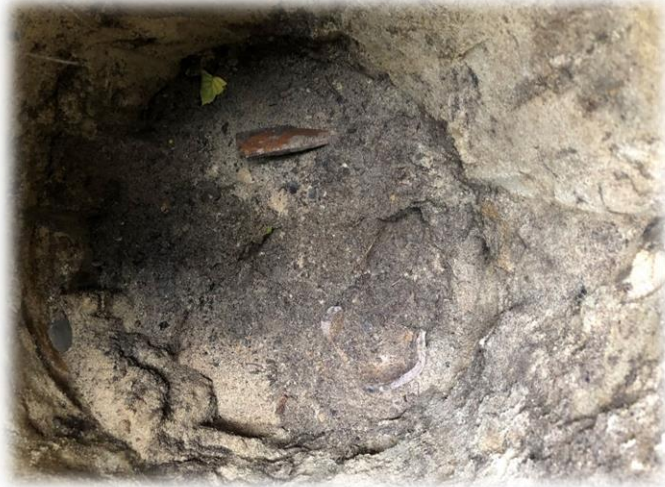
Erkundungstrupp

Es gab eine gewisse Zeit lang Unstimmigkeiten bei der Zuordnung des Bohrloches.

Der Probenahmetrupp fand die Scherben neben dem Bohrloch auf. Bei der vorherigen Erkundung lagen diese noch im Bohrloch.

Bis klar war, dass der Kampfmittelbeseitigungsdienst die Scherben herausgenommen und neben das Bohrloch gelegt hatte, vergingen 15 Minuten..

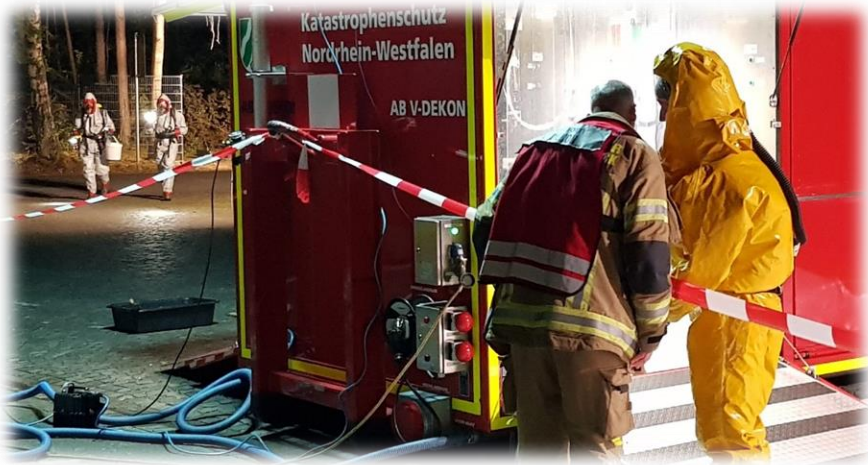
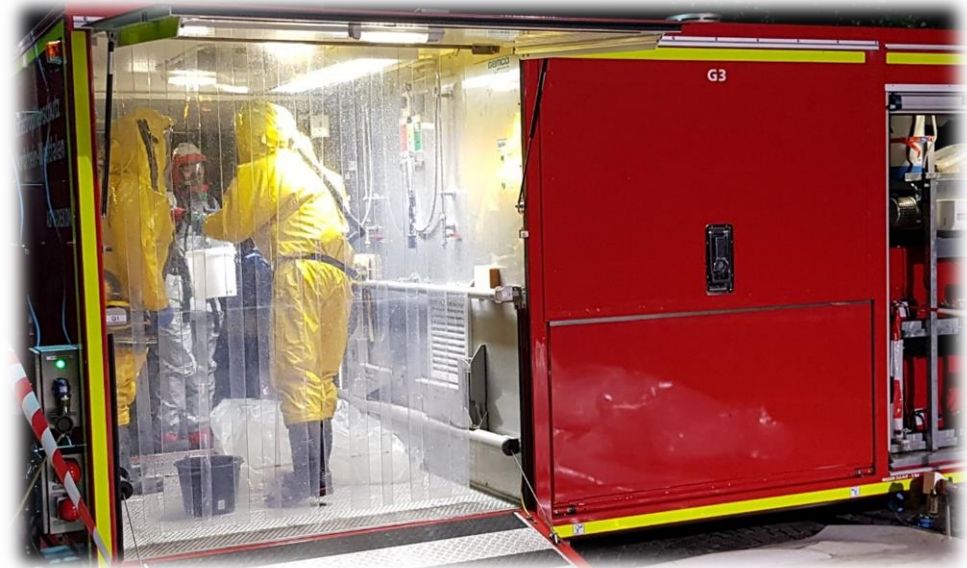
Eine der Proben wurde durch eine undichte Verpackung leider durch die Dekon unbrauchbar.

Sinnvoll erscheint hier, eine gesonderte Einsatzkraft für die Dekontamination der Proben vorzusehen, die vor dem Tauchen der Proben eine Sichtkontrolle durchführen kann.

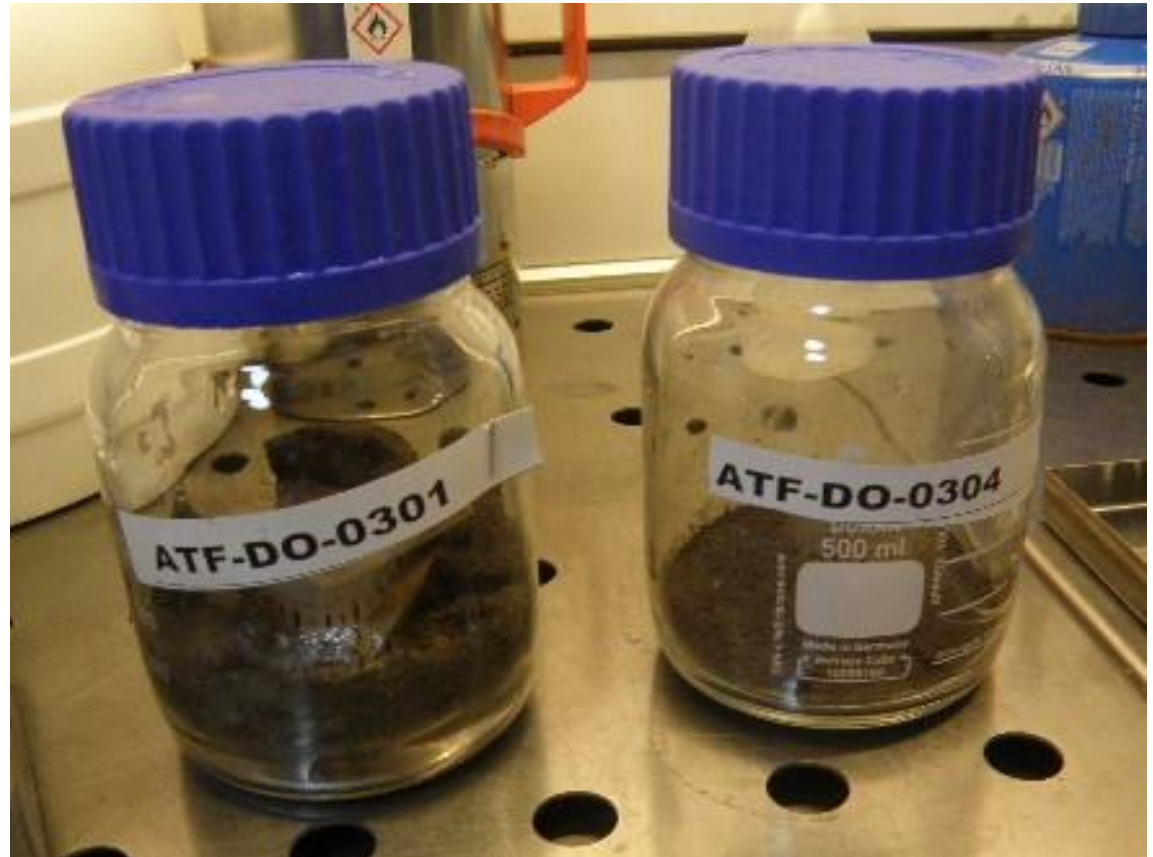
## Probengläser

Bewusst wurde eine Erdprobe unter den Scherben genommen.

Dadurch konnte festgestellt werden, ob das Kampfmittel-Gefäß gefüllt war und frisch zerstört worden ist oder ob die Scherben einzeln vergraben worden sind.

Vergleichsprobe aus einem anderen Erdloch (0-Probe)

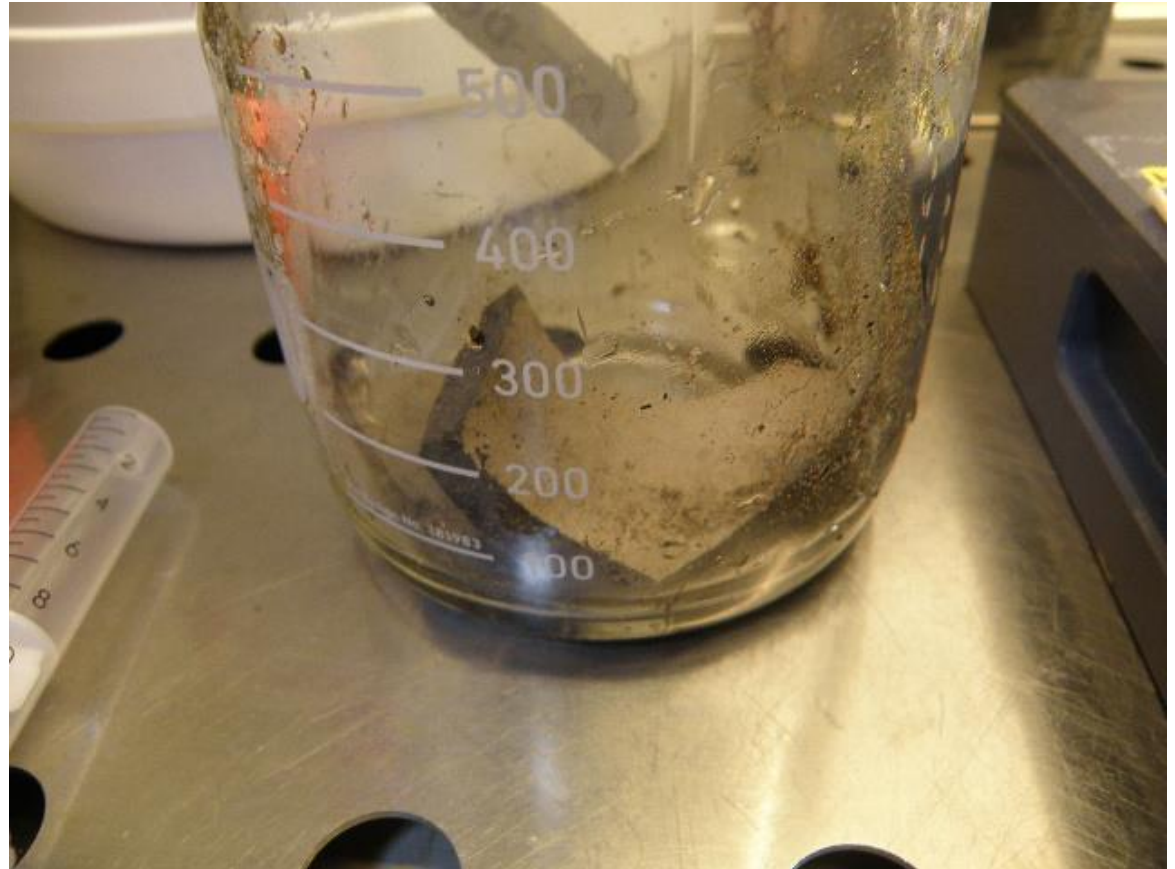
## Probengläser

Hier erkennt man, dass offensichtlich frisch Flüssigkeit verteilt wurde. Die Scheiben sind nass.
