Notfallmanagement Netz Düsseldorf

Einsatznachbesprechung vom 27.02.2023 am
Institut der Feuerwehr Nordrhein-Westfalen
**im Rahmen der Zugkollision des ICE 9202
am 15.07.2023 in Hilden**

Autor: Tobias Tributh, DB InfraGo AG

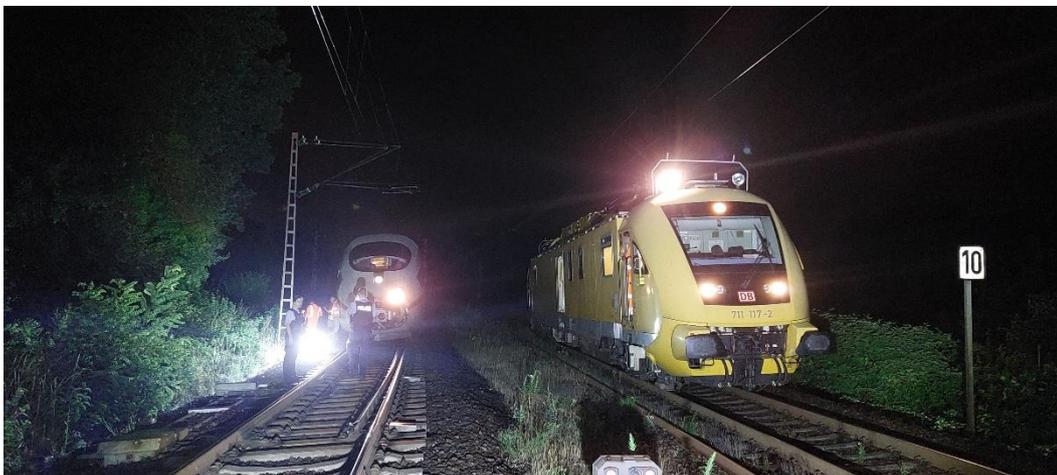
- Die Herabsetzung der Innenraumtemperatur sowie die Versorgung der Fahrgäste mit Frischluft stand im Zusammenhang mit einer Betreuung durch Feuerwehr und Rettungsdienst im Vordergrund.
Dies war noch nicht möglich, da die Außenverkleidung des ICE aufgrund der aufliegenden Oberleitung mutmaßlich unter Spannung stand.

- Der Notfallmanager entschied hier, aufgrund einer Zeitersparnis bei der Bahnerdung, den TVT an die Einsatzstelle vorzuziehen.
Die Bahnerdung wurde um **23:06 Uhr** komplett durch die TVT Besatzung für beide Streckengleise vollzogen, die Einsatzkräfte konnten den Zug sofort über die notenriegelten Türen betreten.

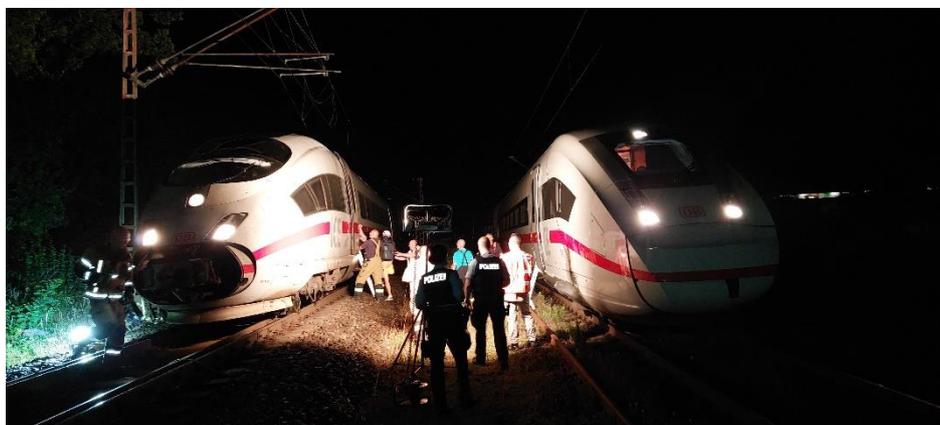
- Nach Erster Begutachtung der TVT Besatzung wurde die Oberleitung durch den Sturz des Baumes sowie durch die anschließende Kollision beschädigt. Instandsetzungsmaßnahmen waren hier vor dem Einschalten zwingend erforderlich.

- Um **0:15 Uhr** traf der Evakuierungszug neben ICE 9202 ein, sofort wurde mit Hilfe der Feuerwehr Hilden die geordnete Evakuierung durch die Vordertüren beider Züge durchgeführt. Die Fahrgäste wurden während der Überführung vom Deutschen Roten Kreuz mit kalten Getränken versorgt.
Vor der Evakuierung fiel aufgrund leerer Notbatterien die Beleuchtung in dem ICE aus.

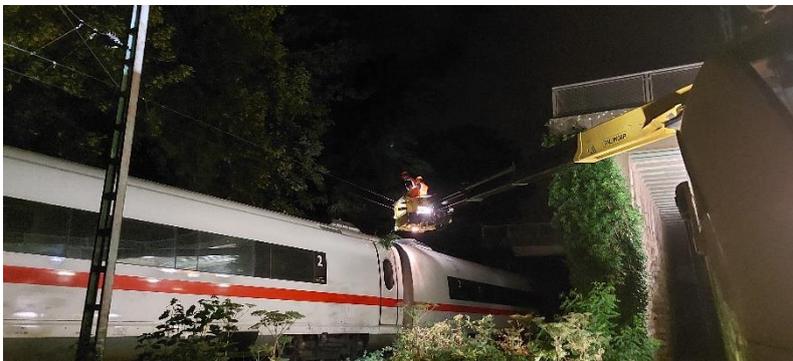
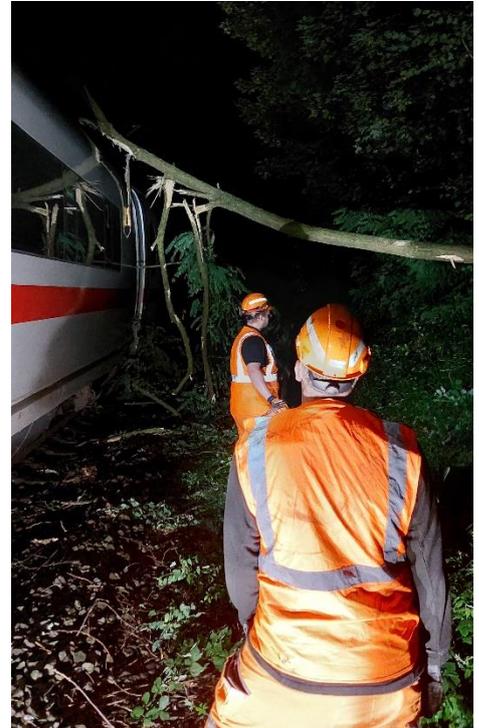
- Das Streckengleis Immigrath-Hilden wurde nach Verlassen des Evakuierungszuges abgeschaltet und durch die vorgezogene TVT Besatzung erneut bahngeerdet.
- Nach Entfernung des Baumes mittels Motorsägen konnten die Instandsetzungsarbeiten am Fahrdrabt der Oberleitung durchgeführt werden.
- Um **3:51 Uhr** konnte nach Rücknahme aller Erdungseinrichtungen die Oberleitung in den Streckengleisen von Hilden nach Immigrath sowie von Immigrath nach Hilden wieder eingeschaltet werden.

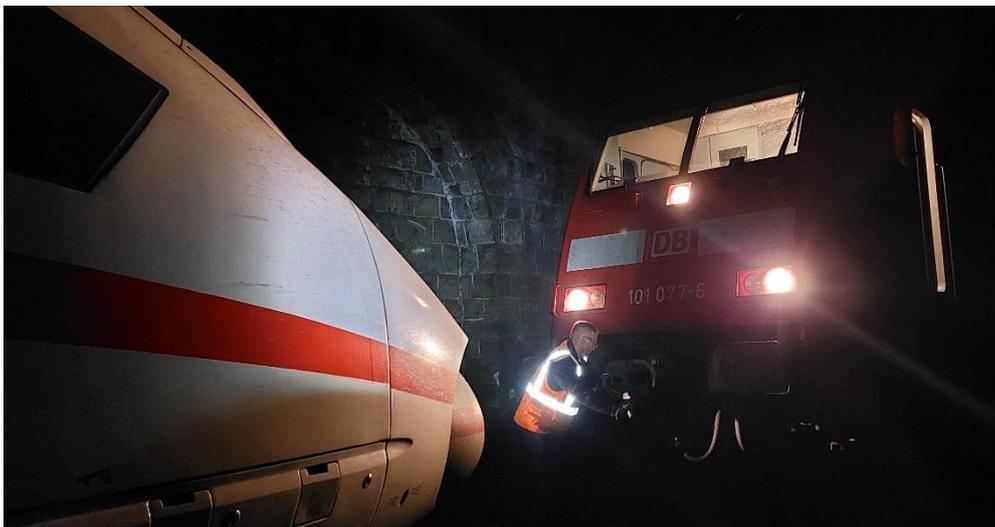
- Nach dem Tausch eines durch die Kollision beschädigten Trägers an einem Oberleitungsmast durch die TVT Besatzung konnte die Oberleitung erneut wieder eingeschaltet und die Strecke um **5:43 Uhr** wieder uneingeschränkt freigegeben werden.
- Der gesamte Sachschaden bezog sich auf ca. 35.000€ (5.000€ an der Oberleitung, 30.000€ am Zug). Das Ereignis wird konzernintern als Zugkollision geführt.
