## **Bericht zur Unfallanalyse**

**Atemschutznotfall 28.12.2017**

Amt für Brandschutz  
und Rettungswesen

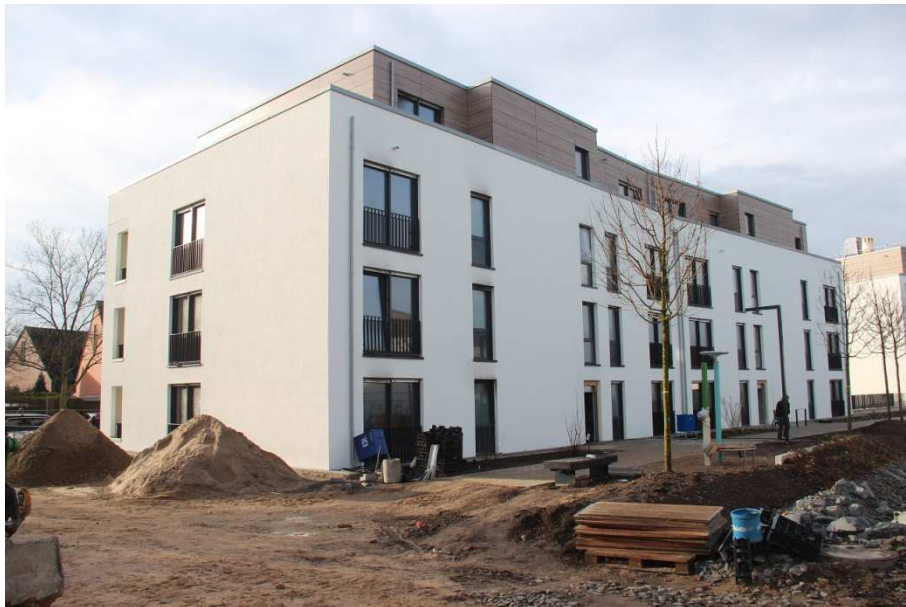
**Abbildung 2** - Gebäuderückseite der im Bauzustand befindlichen Gebäude mit Eingängen

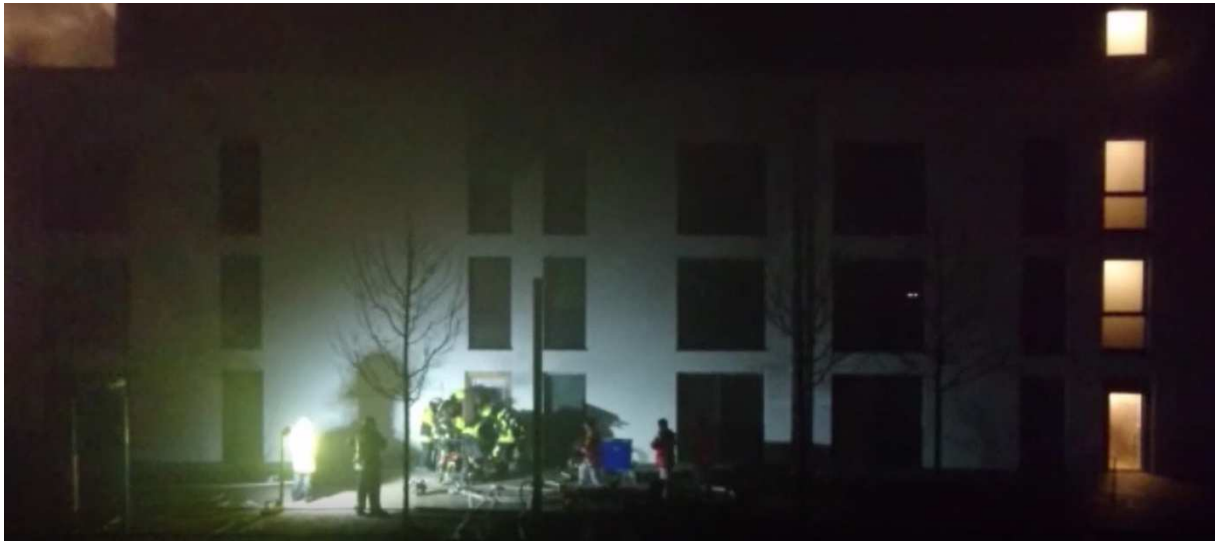
**Abbildung 8-** Rettung des ersten Angriffstruppangehörigen, dieser wird im Eingangsbereich an den in Bereitschaft stehenden Rettungsdienst übergeben

Der Truppmann des vorgehenden Sicherheitstrupps 1-12 fand zunächst den Angriffstruppmann des verunfallten Trupps 1-11 (u.a. am Leuchten der Helmlampe) im Eingangsbereich zum eigentlichen Brandraum, ca. 1,5 m hinter der Eingangstür. Da der Truppführer zu diesem Zeitpunkt noch nicht gefunden war, entschied sich der Trupp aufgrund der nachkommenden Trupps rettungsbedingt für eine Trennung. Nach entsprechender Übergabe brachte der Truppführer des Trupps 1-12 den verunfallten Truppmann 1-11, der nur noch eingeschränkt bei Bewusstsein und bereits ohne angeschlossenen Lungenautomat war, nach draußen. Der Truppmann 1-12 begab sich weiter auf die Suche nach dem Truppführer des verunfallten Trupps 1-11. Diesen fand er ebenfalls im Brandraum unweit hinter der Auffindeposition des zunächst gefundenen Truppmanns 1-11 und begann mit der Rettung.

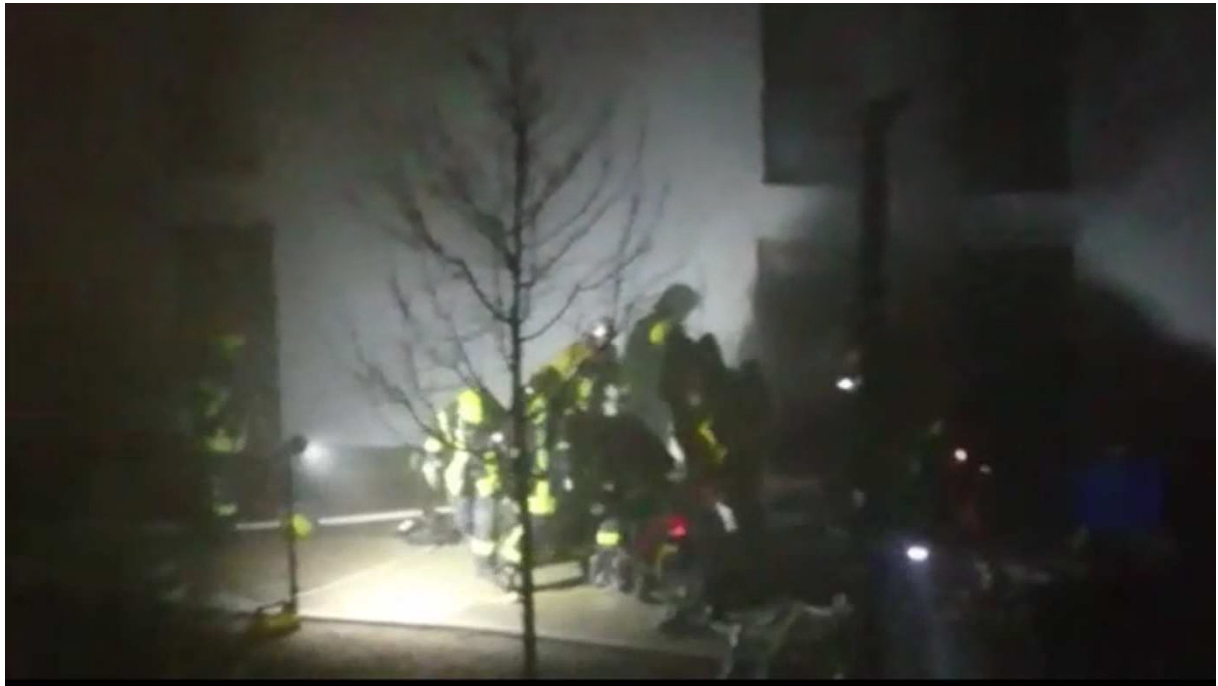
**Abbildung 9** - Rettung des zweiten Truppangehörigen und Übergabe an den Rettungsdienst im Einsatzbereich

Beim Versuch, den Truppmann 1-11 weiter zu tragen, drehten sich der Truppmann 1-11 und der Truppführer 1-12 und fielen in die Nische unter den Kellertreppenabsatz. Der Truppführer 1-12 hatte Probleme, den Truppmann 1-11 aus dieser Zwangslage zu befreien, weil sich das PA vom Truppmann 1-11 in eine Rolle Bindedraht verfangen hatte.
