# ABC-Einheiten im Kreis Paderborn

Kampfmittelfund Hövelhof

28. Juli 2020

Einsatzabschnitt ABC

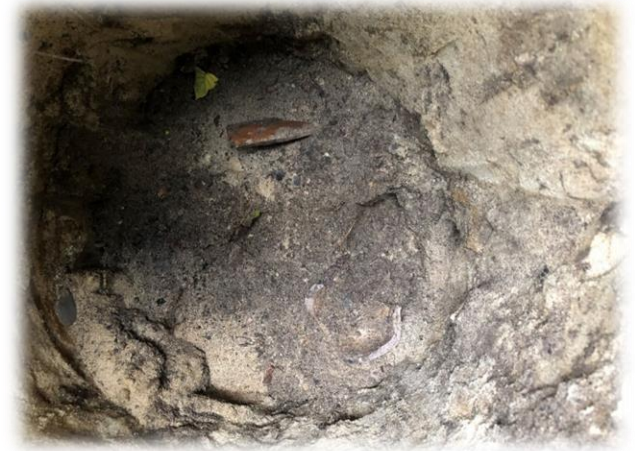
## Ergebnisse des Erkundungstrupp

- Keine Messwerte mit IMS oder X-am 5600
- In einem 50 – 80 cm tiefem Loch sind Ton-Scherben zu erkennen.
- Vermutlich handelt es sich um ein altes Abwasserrohr.
- Die Bilder des Erkundungstrupp zeigen das Loch sowie die beschriebenen Tonscherben.
- Die Bilder werden im ELW2 auf einem größeren Monitor durch die Fachberater ausgewertet.
- Die Vermutung könnte richtig sein.

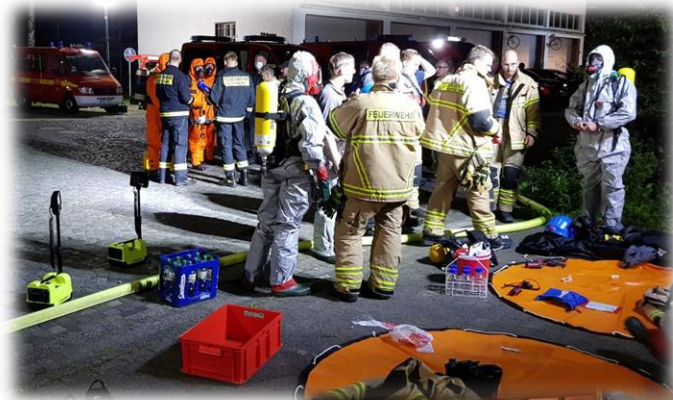
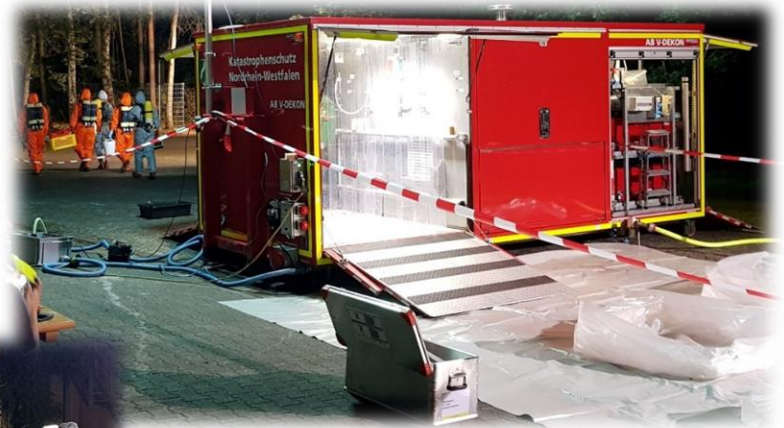
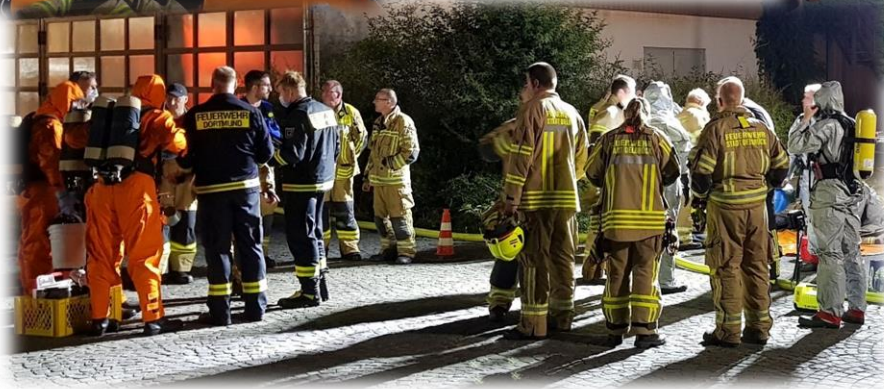
Durch die Trupps wurden 2 Erdreichproben, 2 Luftproben und 2 Proben der Tonscherben genommen.

Es gab eine gewisse Zeit lang Unstimmigkeiten bei der Zuordnung des Bohrloches.

Der Probenahmetrupp fand die Scherben neben dem Bohrloch auf. Bei der vorherigen Erkundung lagen diese noch im Bohrloch.

Bis klar war, dass der Kampfmittelbeseitigungsdienst die Scherben herausgenommen und neben das Bohrloch gelegt hatte, vergingen 15 Minuten..

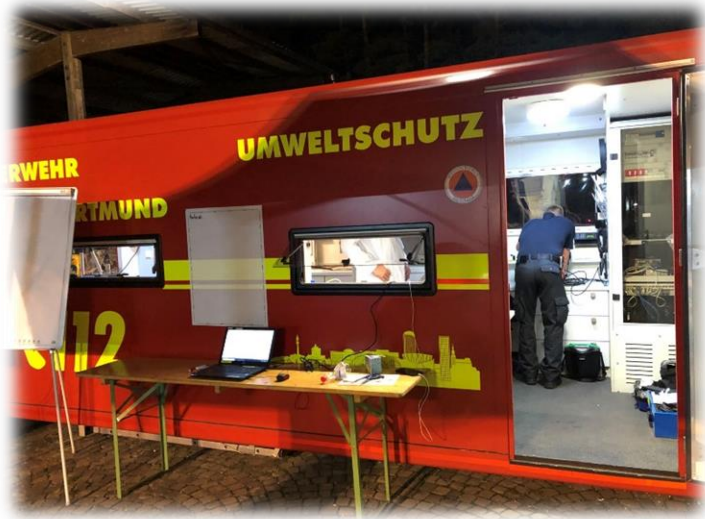
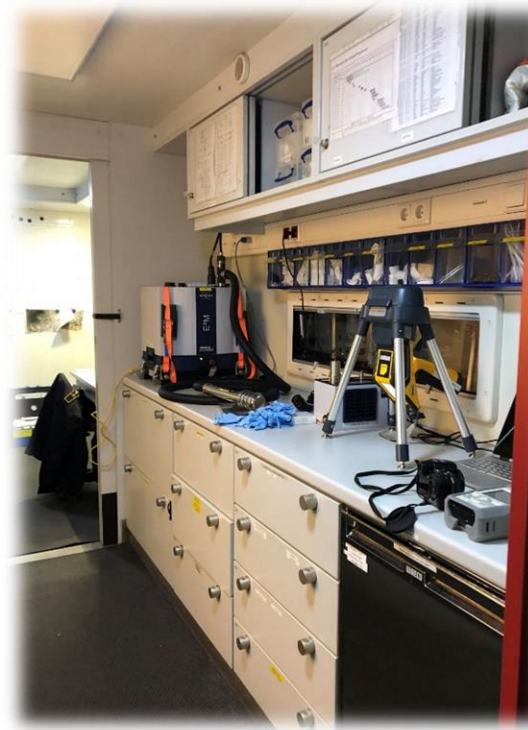
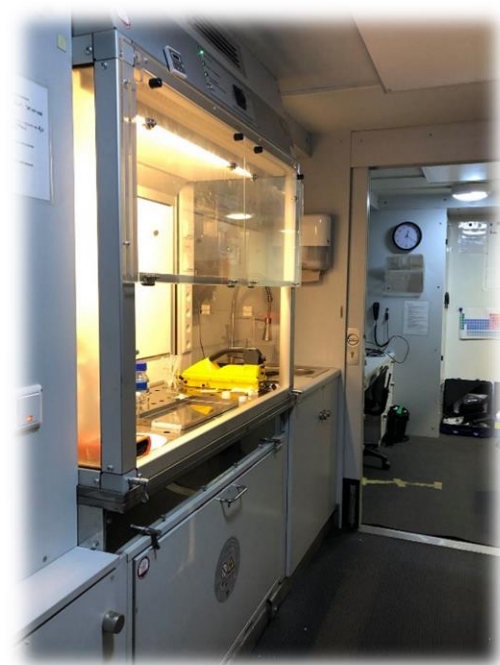
Bewusst wurde eine Erdprobe unter den Scherben genommen.

Dadurch konnte festgestellt werden, ob das Kampfmittel-Gefäß gefüllt war und frisch zerstört worden ist oder ob die Scherben einzeln vergraben worden sind.
