# Technisches Hilfswerk

# Einsatztaktik bei Gebäudeschäden „S-Einsturz“

Bundesanstalt Technisches Hilfswerk  
Einsatztaktik Gebäudeschaden

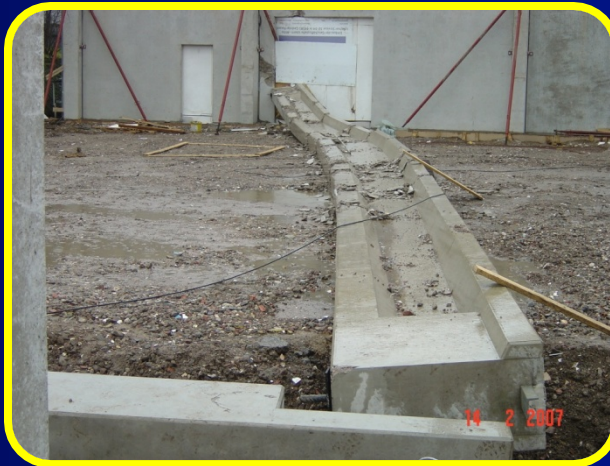
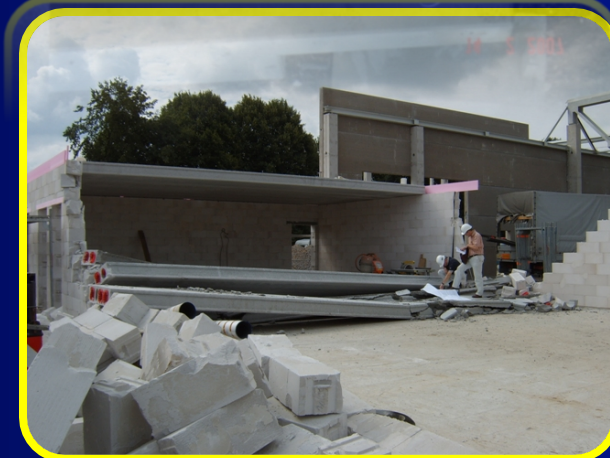
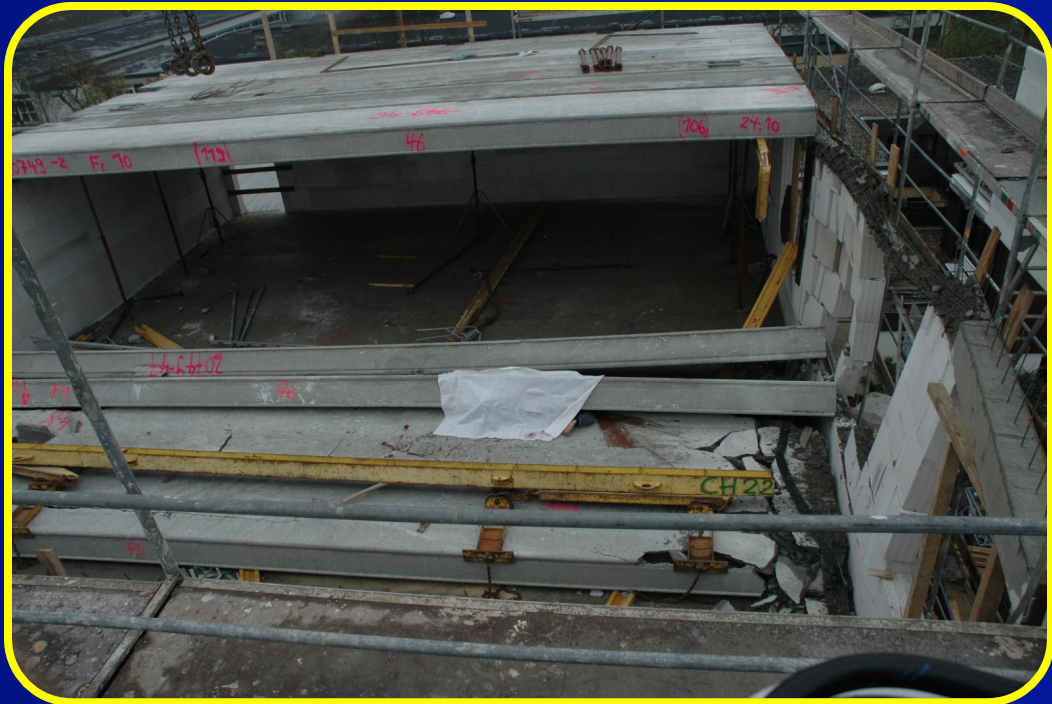
# Stahlbetonschäden an der Einsatzstelle

[ Foto: Dipl.-Ing. Holger Hohage, SKP, 2006 ]

[ Foto: Dr.-Ing. Carsten Töppel, THW, 2006 ]

[ Foto: Dipl.-Ing. Holger Hohage, SKP, 2007 ]

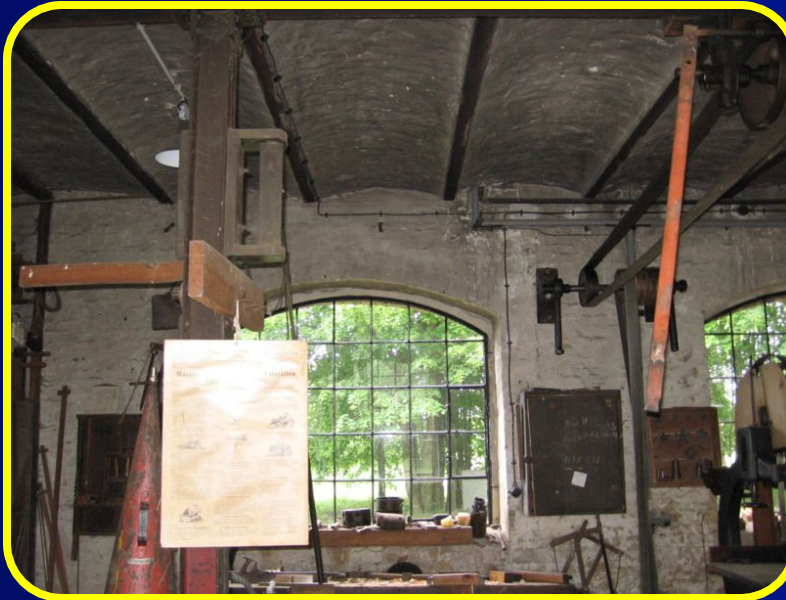
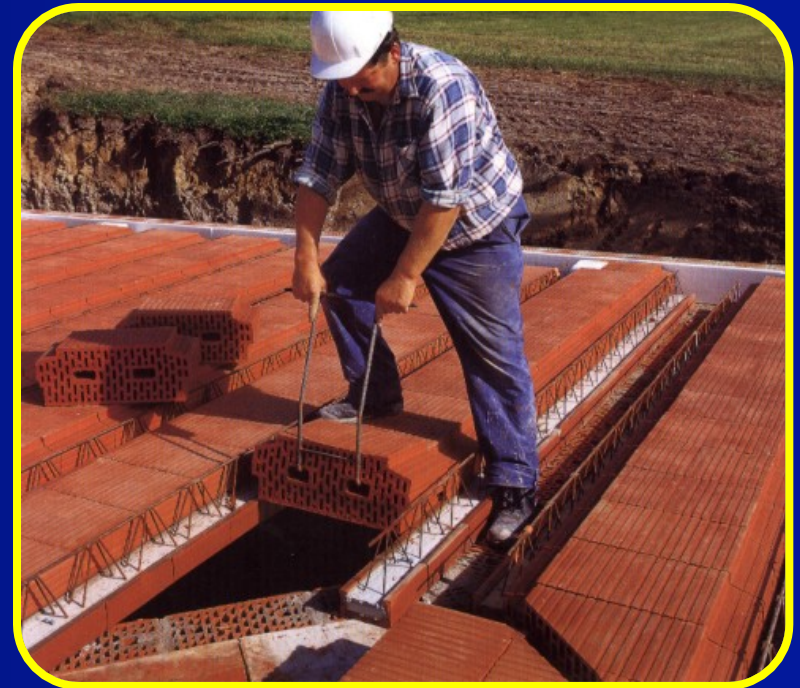
## Kappendecken alt / neu

# Bauteile Mauerwerk

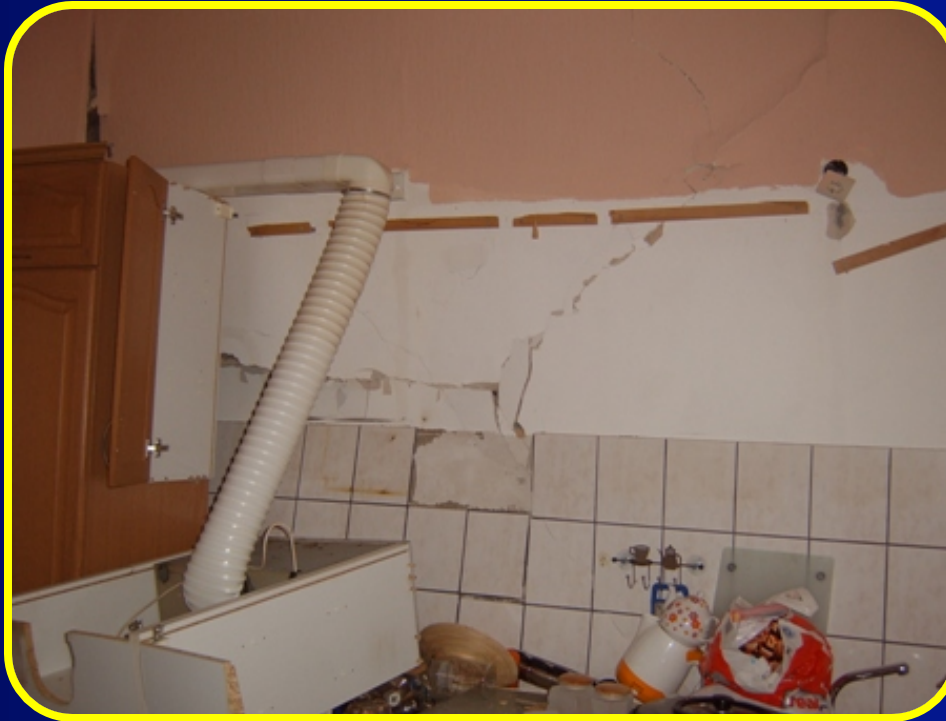
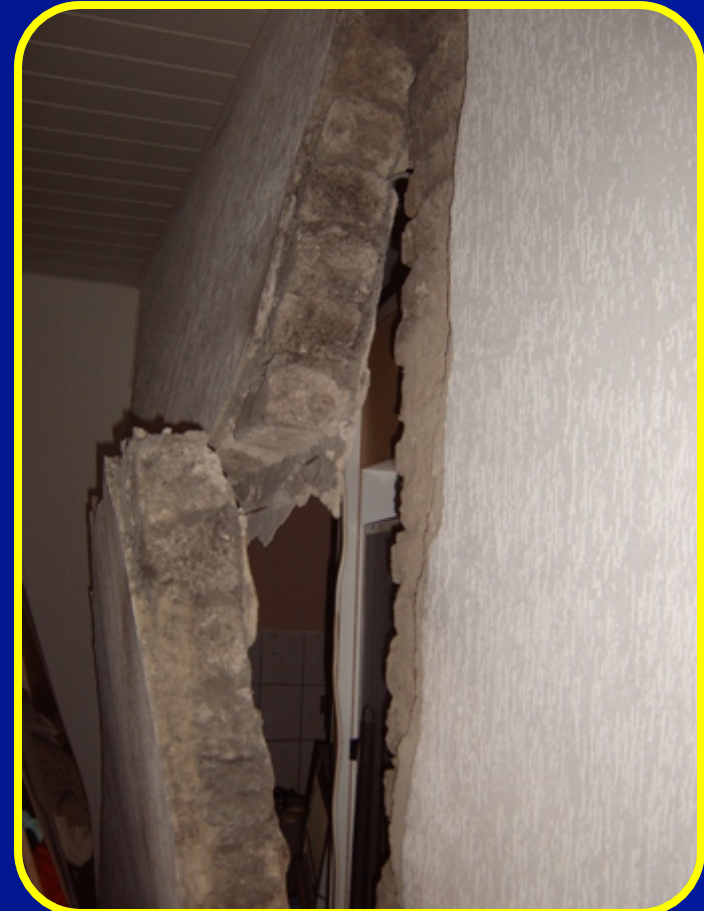
# Kleine Gasexplosion mit Mauerwerksschaden

[ Hohage, Einsatz in Bochum,  
OV Bochum, BFB OV Witten  
und Hattingen ]

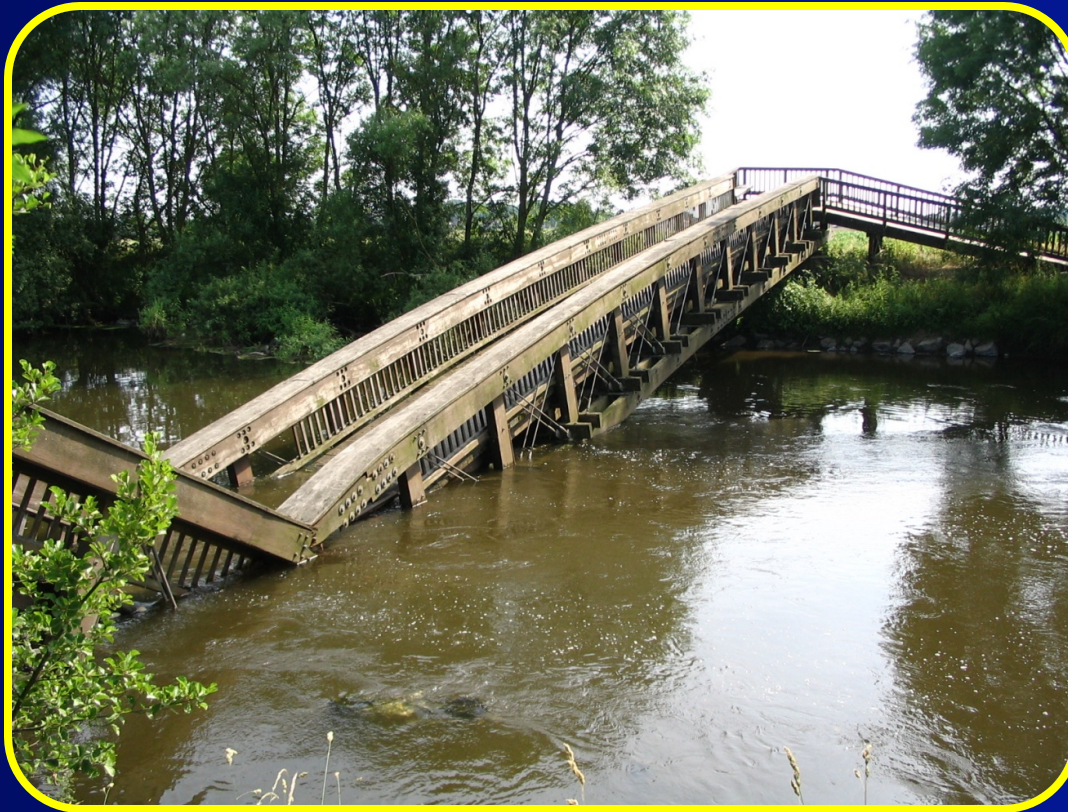
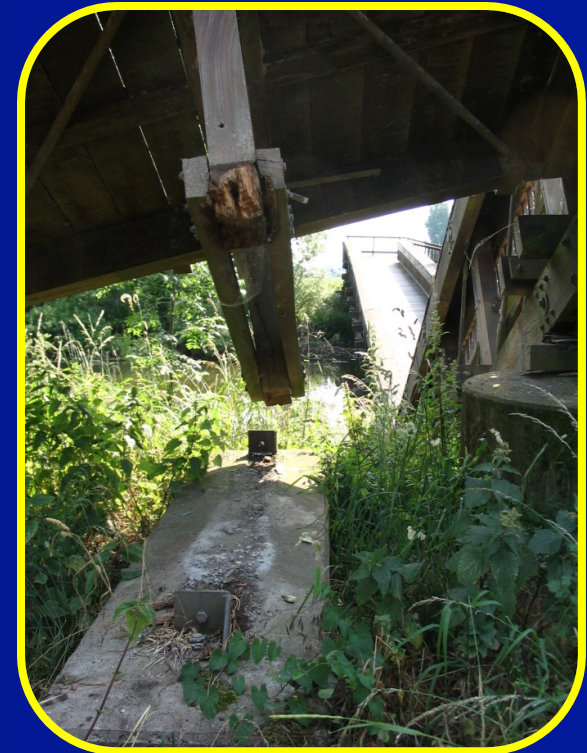
# Holzbrückeneinsturz

[Frank Blockhaus 2005 ]

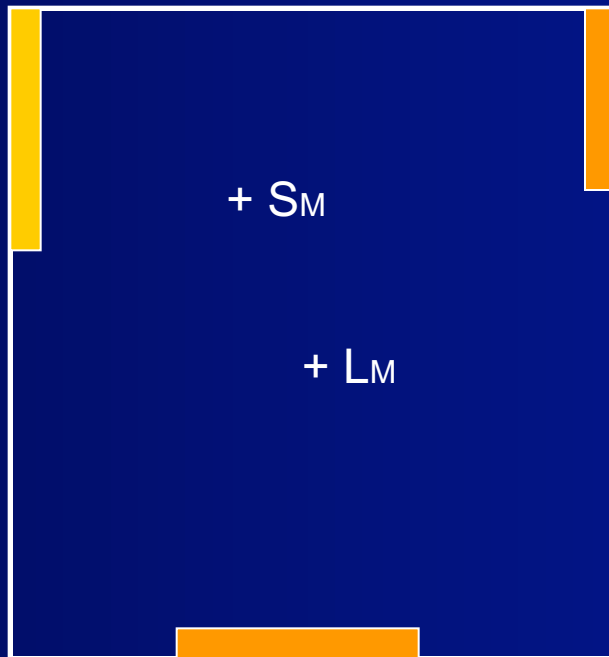
Zur Aussteifung einer Etage sind mindestens 3 Wände oder Verbände erforderlich.

Aussteifung mit Wänden

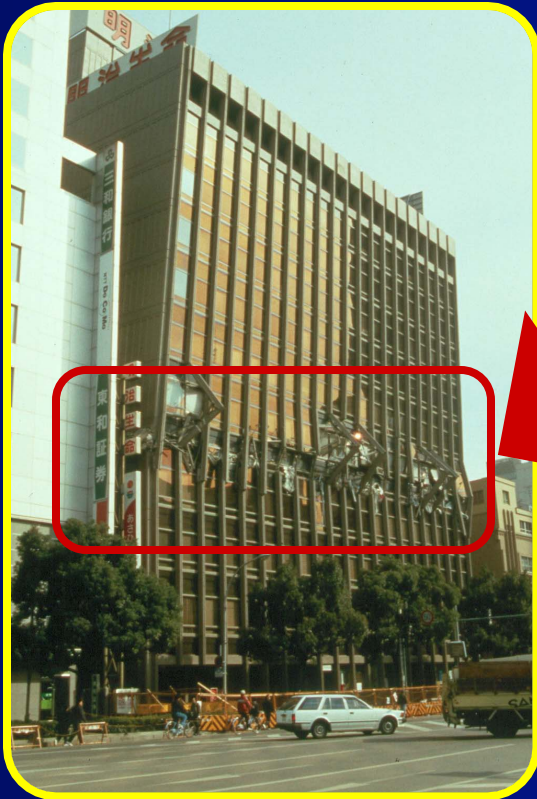
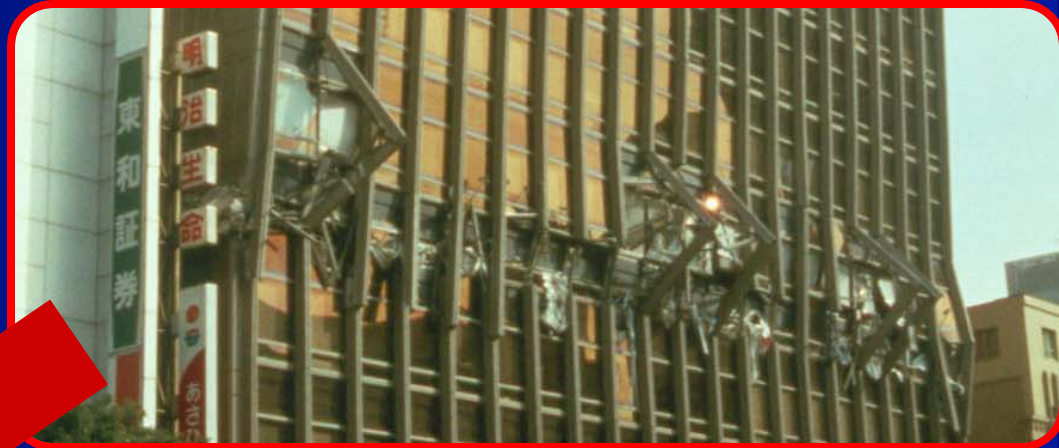
# Neu tragende Teile 1

[Hausmann, Kobe, 1995]

Nach einem Einsturz können neue Teile wie

- Waschmaschinen
- Schreibtische
- umgefallene Stützen
- Mauerwerksschutt
- usw.

einen Lastabtrag wieder sicherstellen !

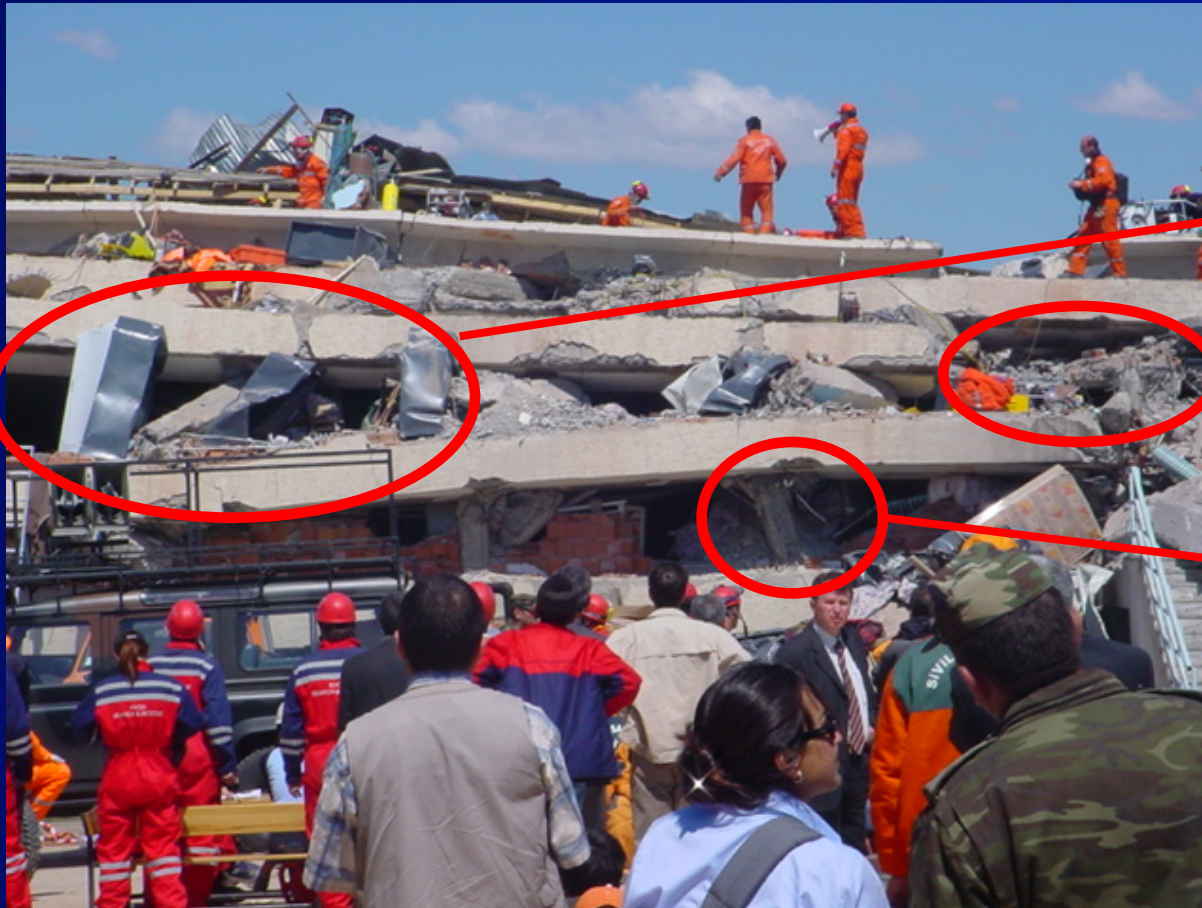
# Neu tragende Teile 2

Schränke

Mauerwerksreste

Betonteile

[Bingö, Türkei 2003]

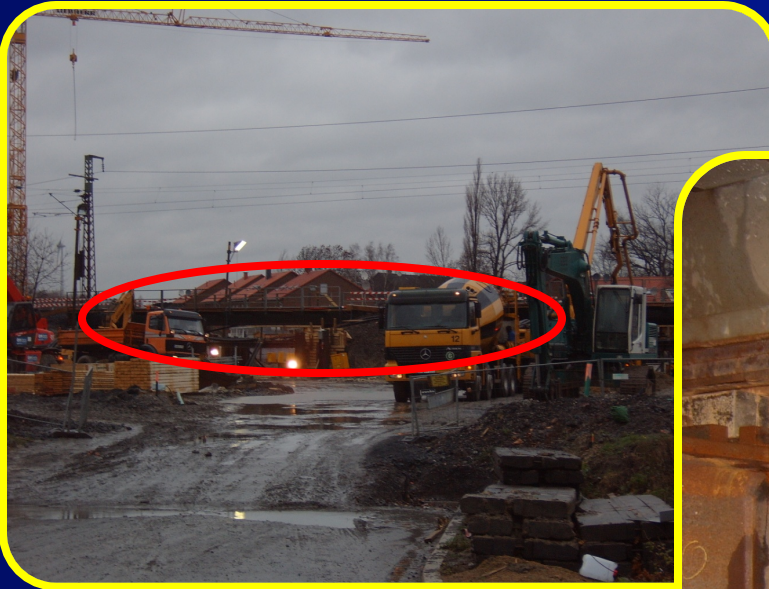
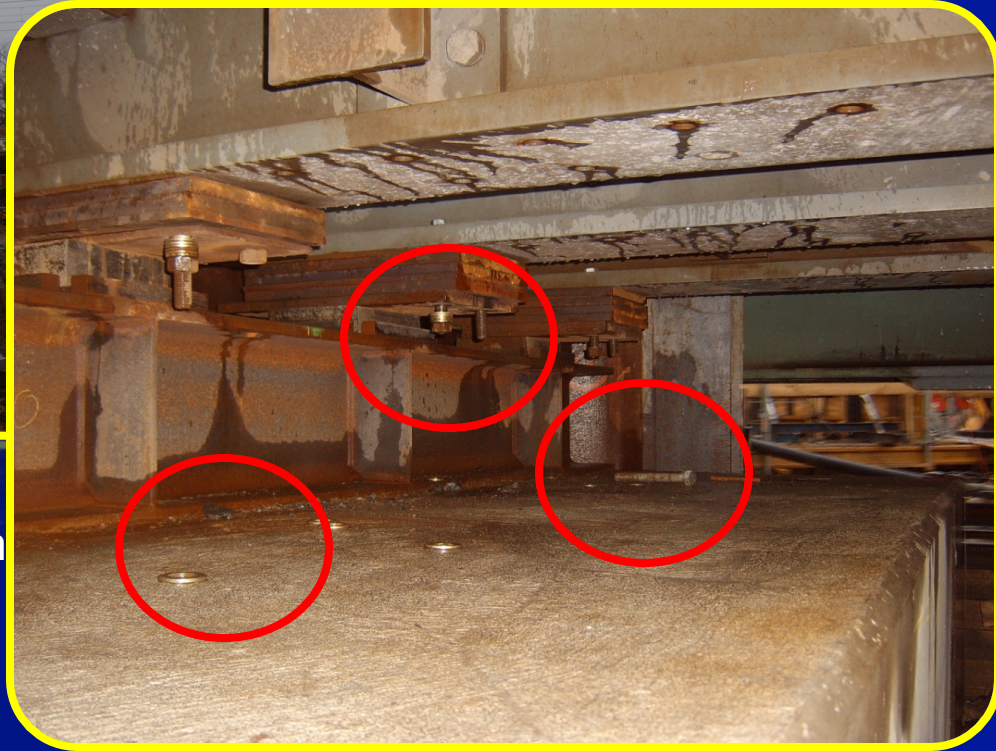
# Schlechter Bauzustand Eisenbahnbrücke

**Mutter und Unterlegscheiben**  
**Lose Verbindungen**  
**Schrauben / Verankerung**
