# Großeinsatz in Kamen

## „Wasserkurl 09.-14. Juli 2009“

[Schürmann-Kindmann und Partner  
Dipl.-Ing. Josef Haddick]

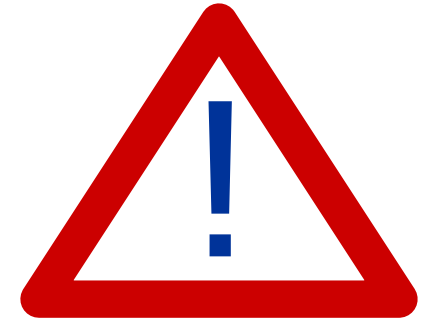
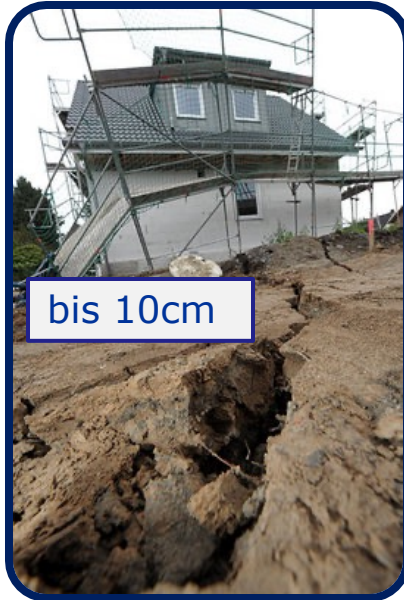
# Horizontale Erdverschiebung

bis 10cm

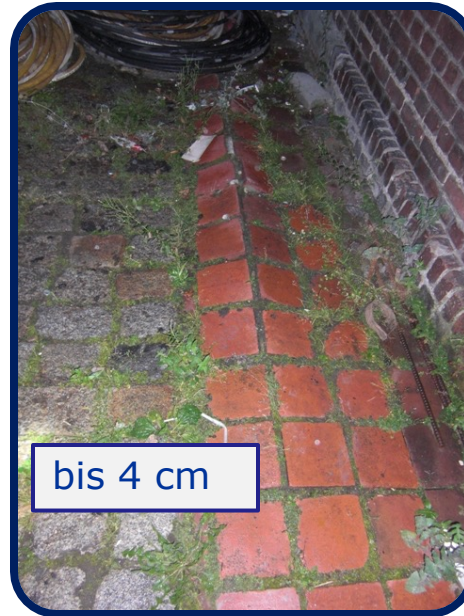
bis 4 cm

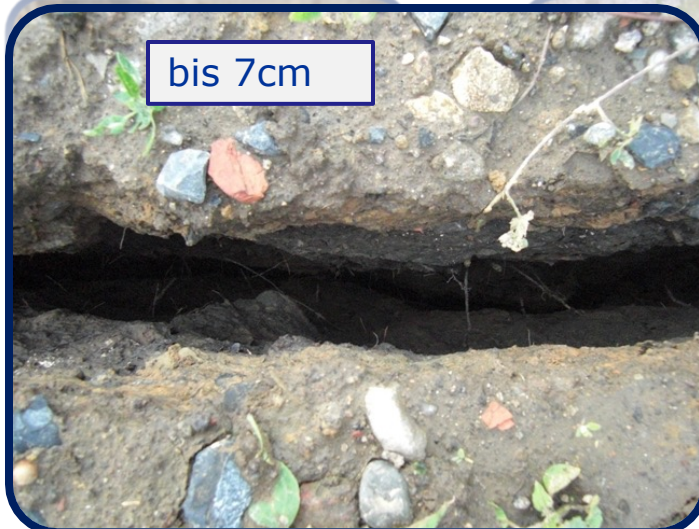
bis 7cm

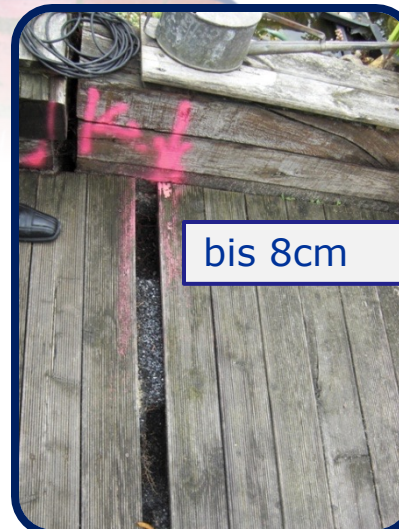
bis 8cm

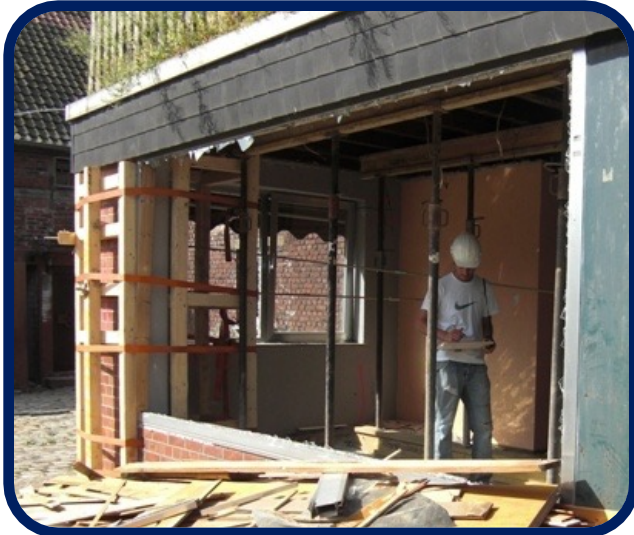
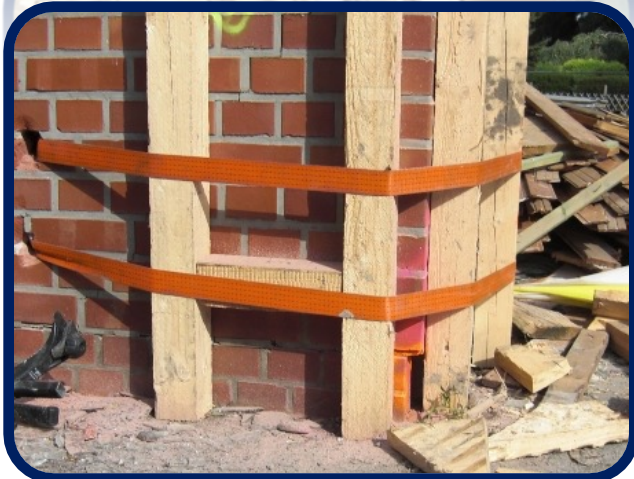
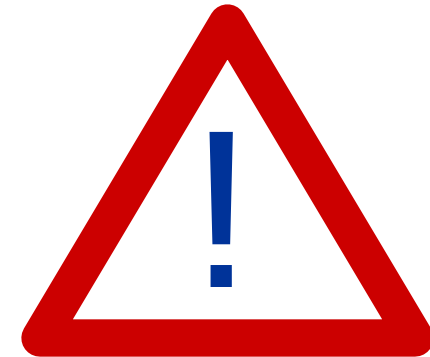
## Haus 8, Abstützen mit Holzkorsage

**Einsatz  
3,2 cm**

**bis jetzt  
3,8 cm**

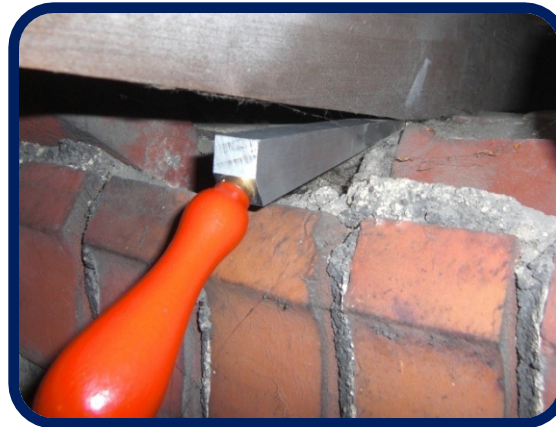
## Haus 8, Giebelsicherung Haupthaus

Dachsparren  
hebt ab!

Der Giebel  
kippt!

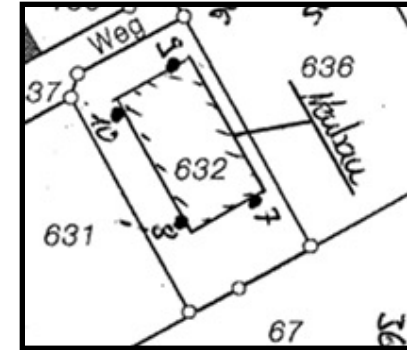
Neubau

# Setzungen im Baugrund Langzeitbetrachtung

$\Delta = 5\text{cm}$   
in einer  
Woche
